ДЕФЕКТЫ ЛИТЬЕВЫХ ИЗДЕЛИЙ

СИБУР. ТЕХНИЧЕСКИЙ СЕРВИС

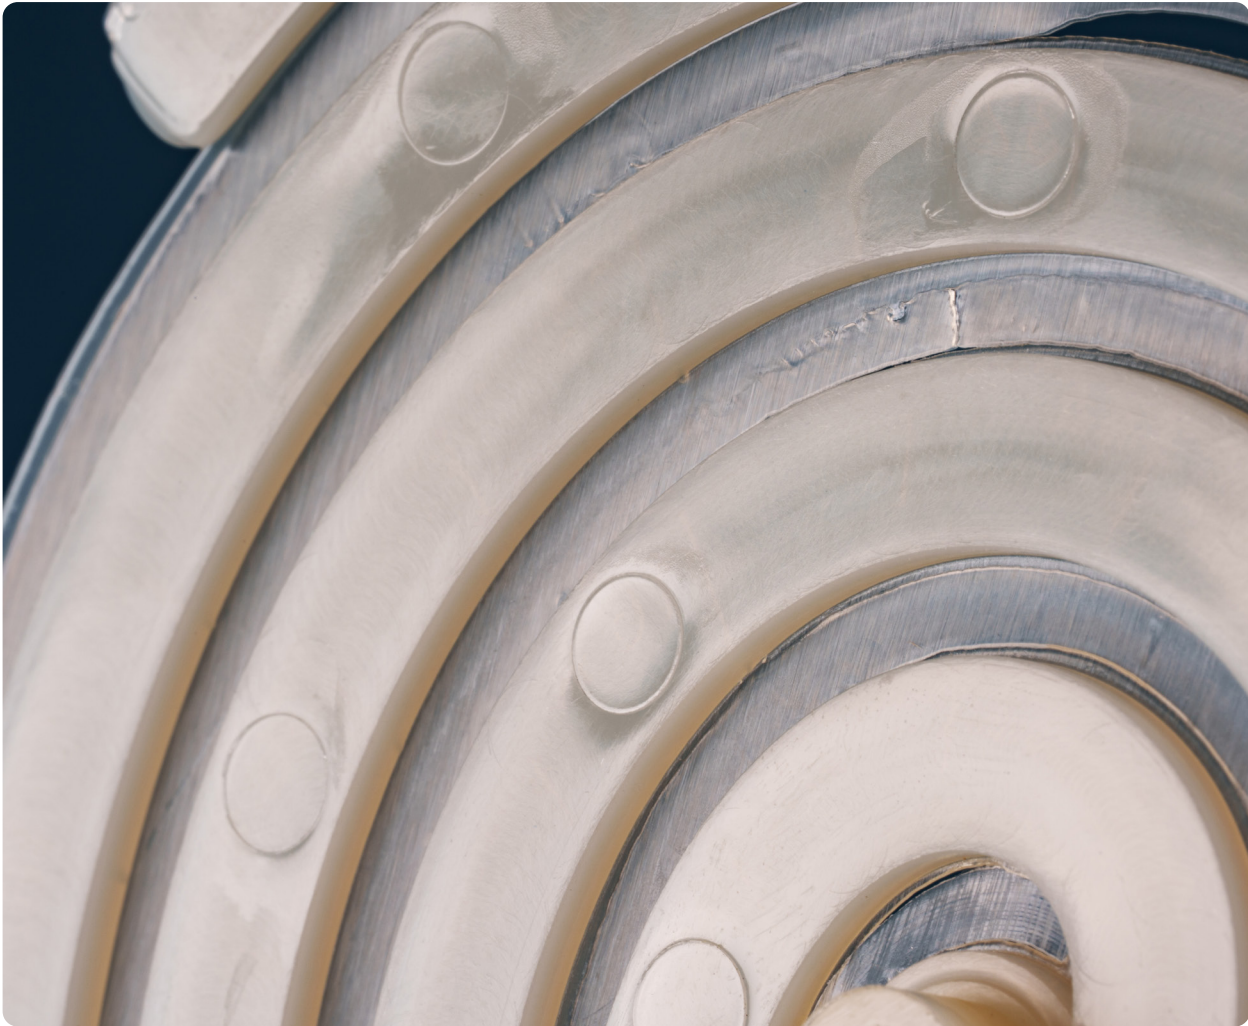
Облой – дефект, возникающий при затекании расплавленного материала в зазоры неплотно сомкнутых пресс-форм, в результате чего на поверхности готового изделия образуется тонкостенная пленка.

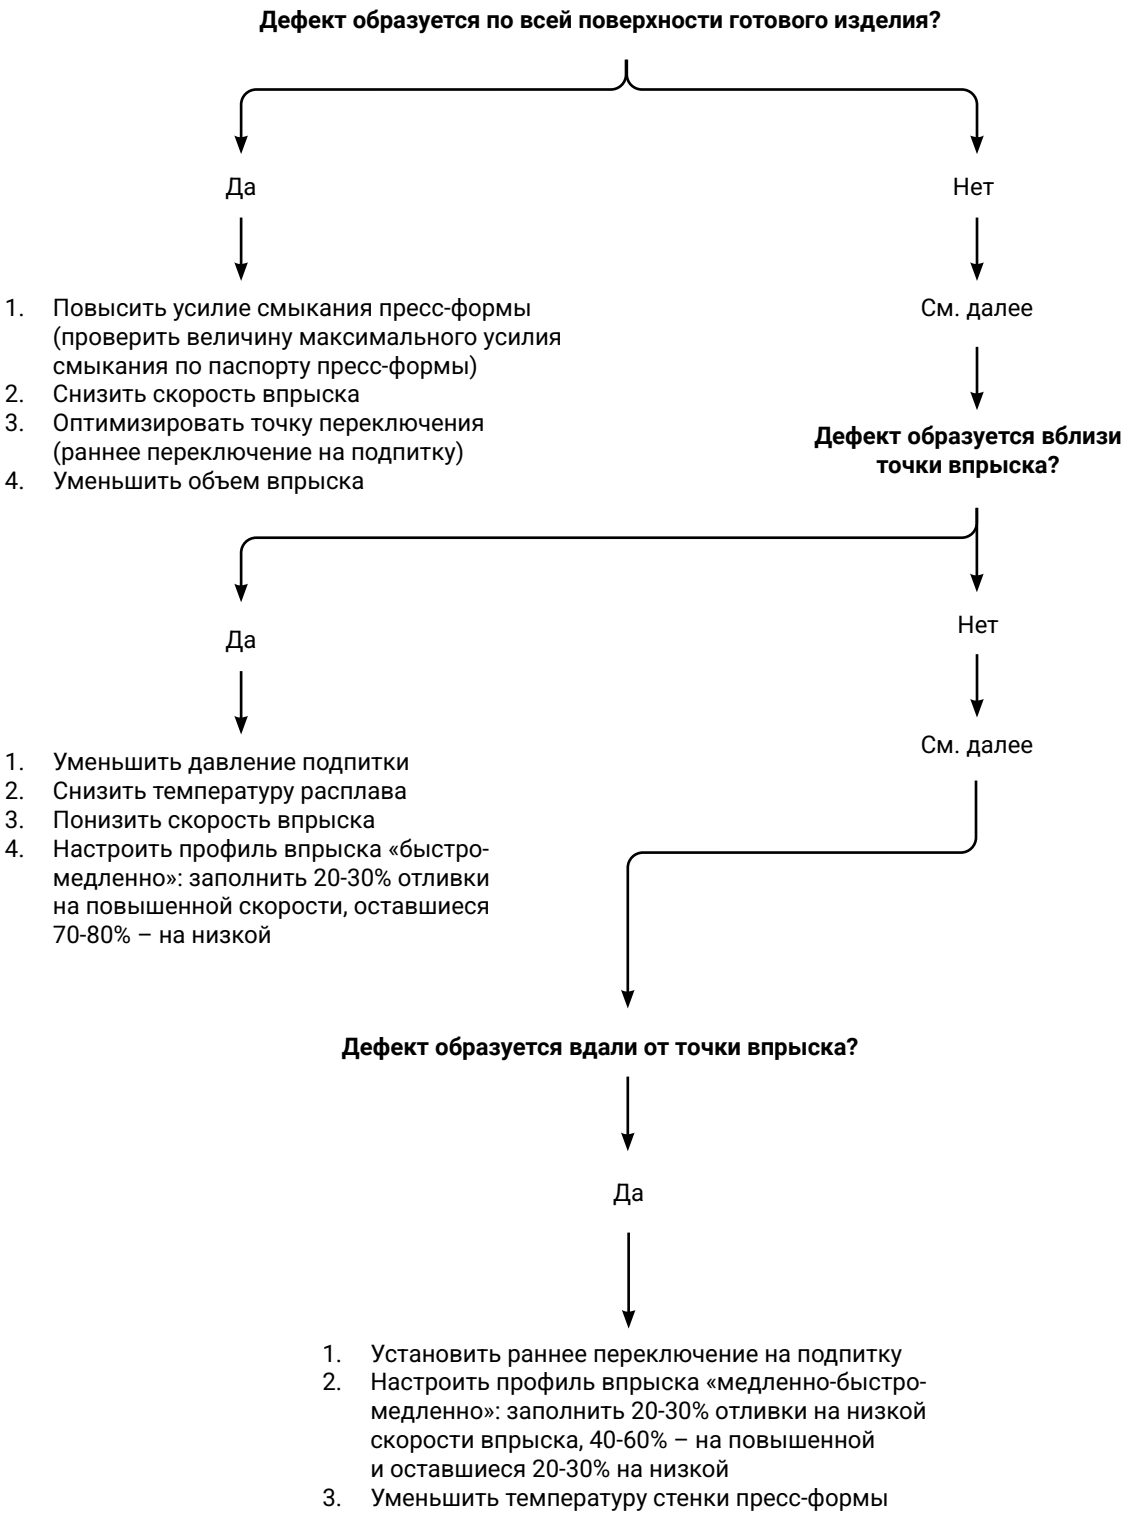
(!) Единовременно рекомендуется изменять один параметр настройки ТПА и проводить не менее двух циклов отливки.

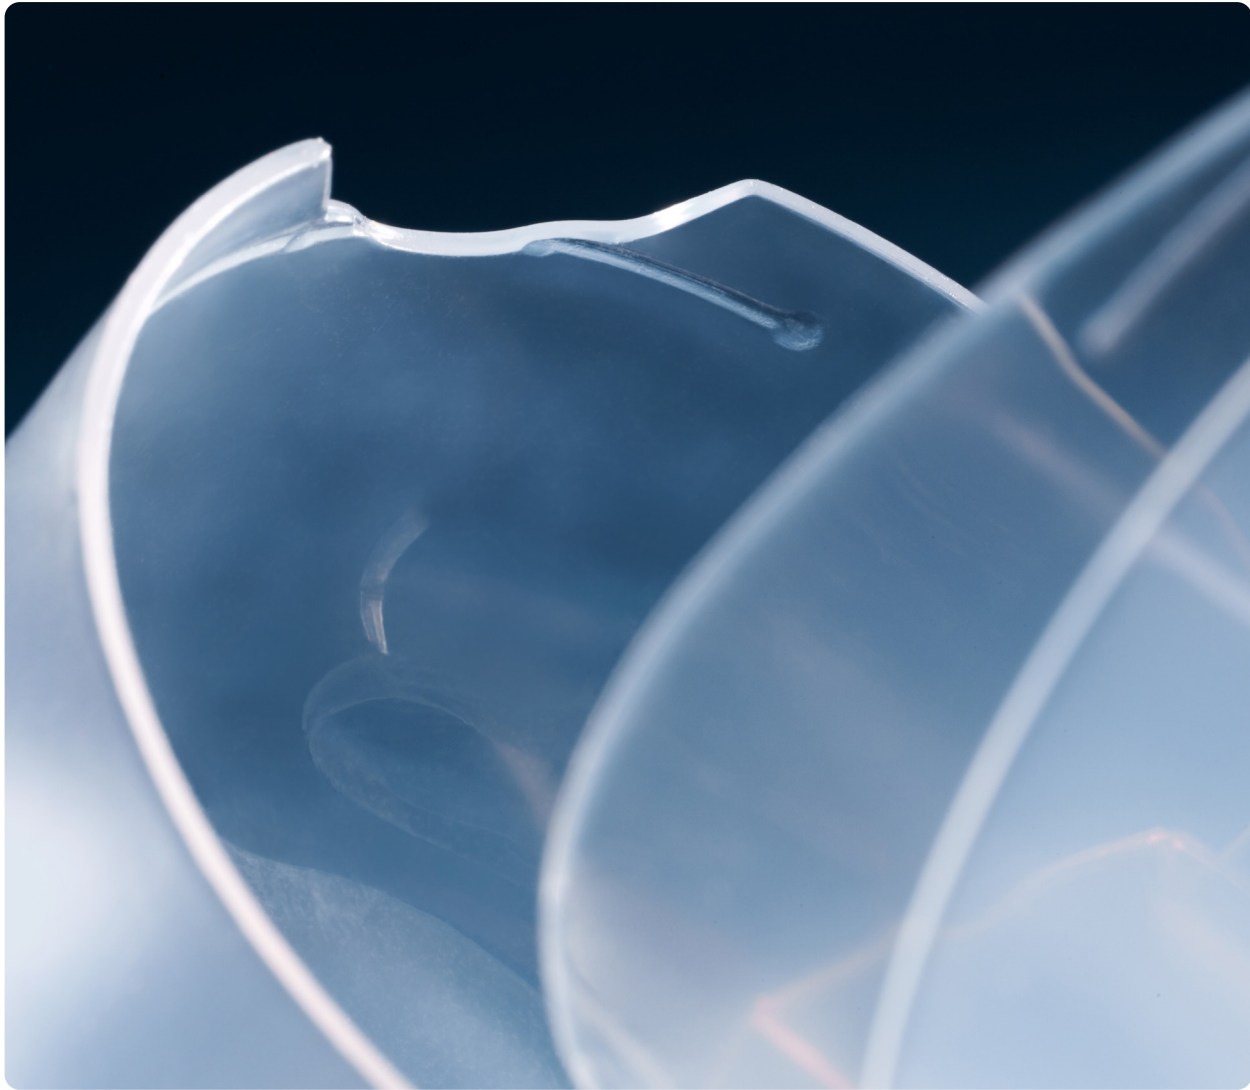
Детали с недоливом

Литьевые детали, внешние контуры которых сформированы не полностью, называются деталями с недоливом.

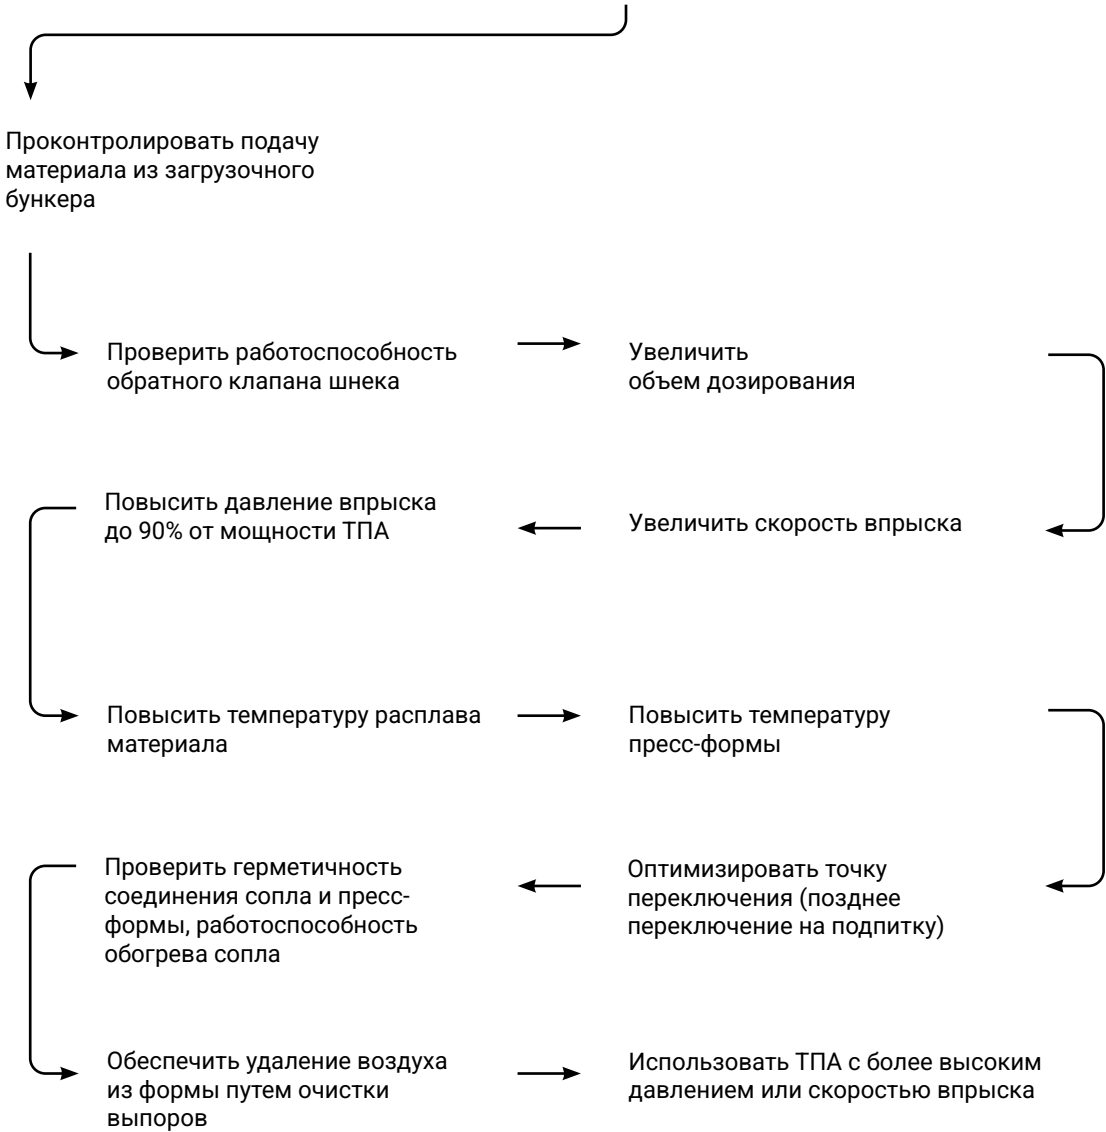
Поэтапная схема устранения дефекта

(!) Единовременно рекомендуется изменять один параметр настройки ТПА и проводить не менее двух циклов отливки.

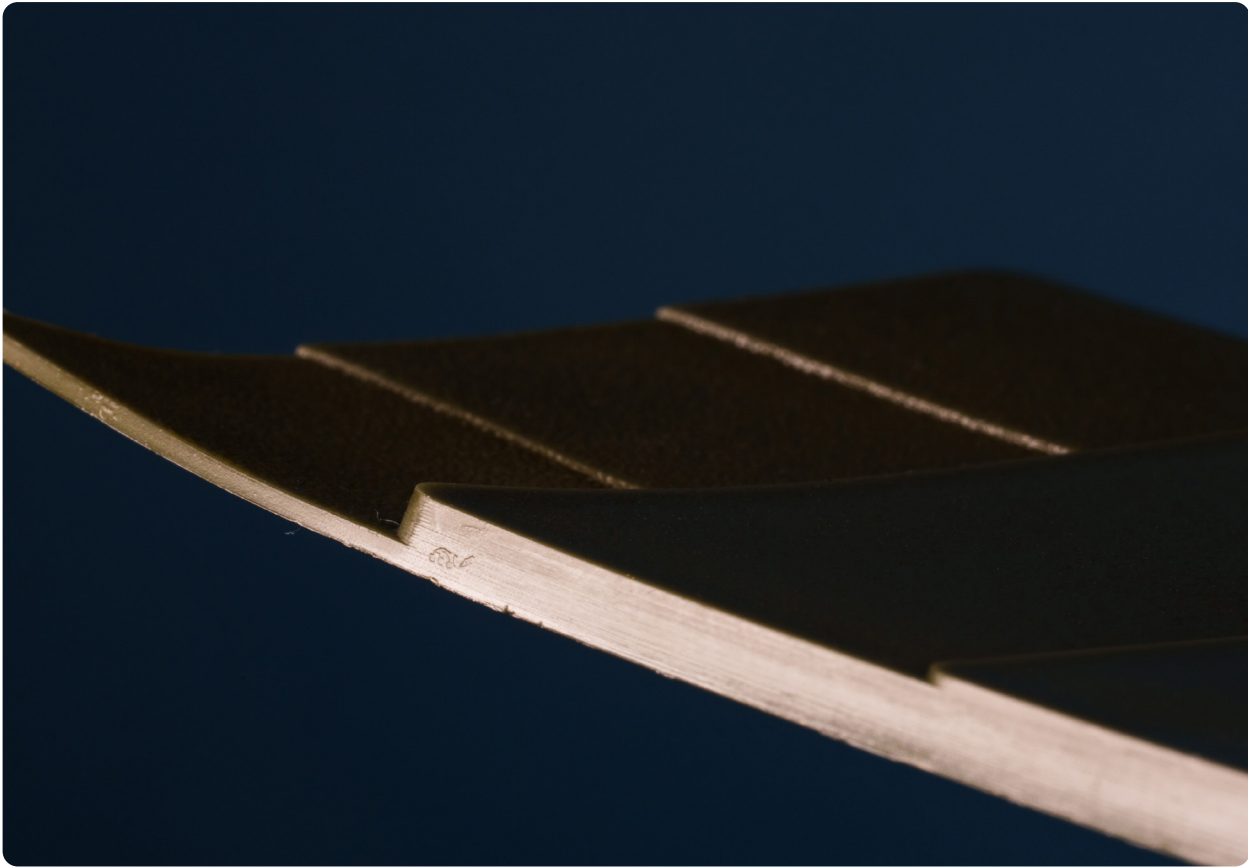
Коробление — дефект, при котором изделие деформируется и теряет заданную геометрию из-за неравномерной усадки материала в момент охлаждения.

То есть при неравномерном остывании различных частей изделия создаются внутренние напряжения, которые с разной интенсивностью «сжимают» отдельные зоны. **Важно учитывать, что возникновение дефекта не связано с механическими повреждениями при извлечении из формы — только с самопроизвольной деформацией вследствие усадки материала.**

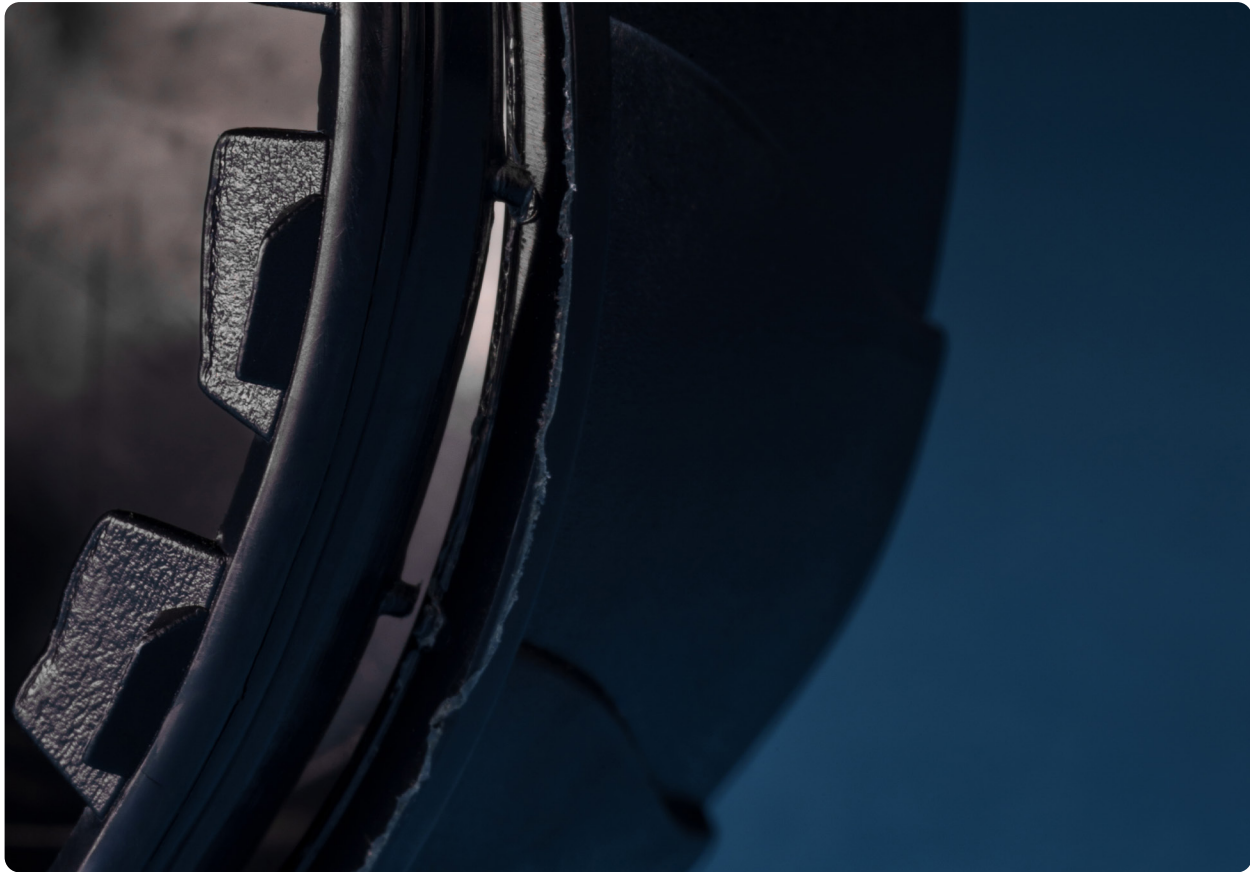
Деформация при извлечении — дефект, при котором изделие повреждается или теряет заданную геометрию в момент извлечения из пресс-формы вследствие механического воздействия на ещё не стабилизировавшийся материал или ошибок в работе системы толкателей.

В отличие от коробления, данная деформация происходит под действием внешних сил (например, давления толкателей), а не самопроизвольной усадки.

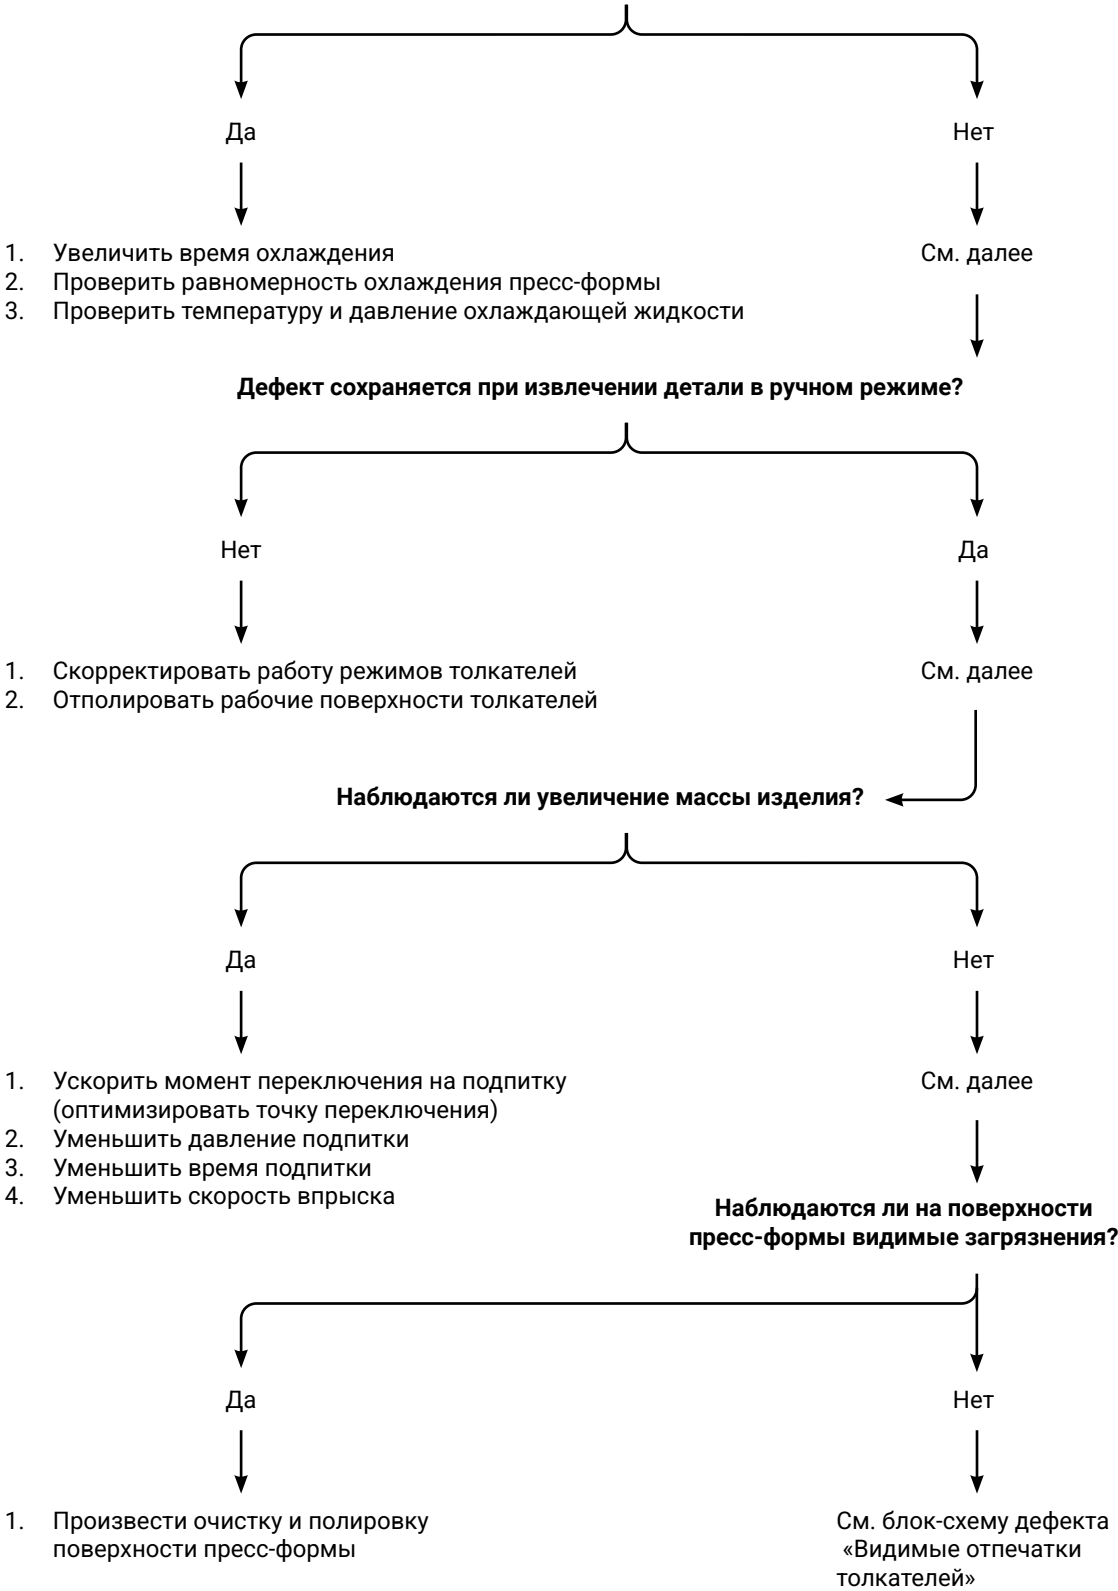
Температура съема изделий выше рекомендованных значений (см. прил. 6)?

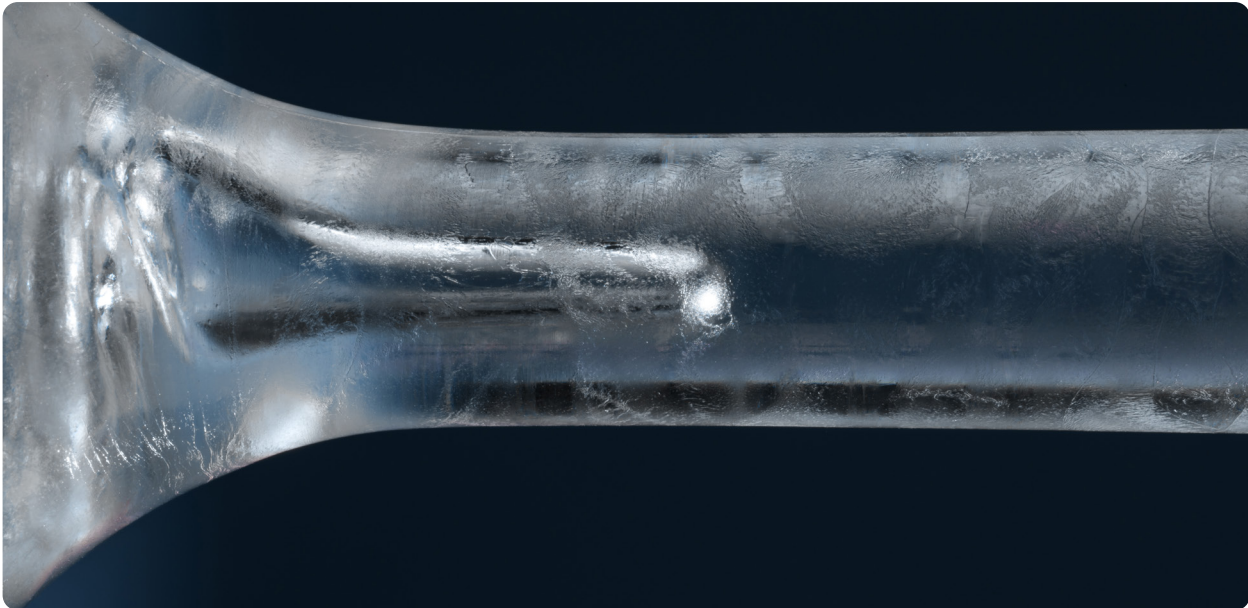
Утяжины / вакуоли

Утяжины — дефект, возникающий из-за неравномерной усадки материала в местах переменной толщины литевых изделий. Ввиду недостаточной компенсации теплового уменьшения объема, застывший поверхностный слой утягивается внутрь.

Вакуоли — вакуумные пустоты (пузыри), образующиеся из-за термического сжатия (усадки) при затвердевании расплава полимера, которое не может быть скомпенсировано поступлением дополнительного материала.

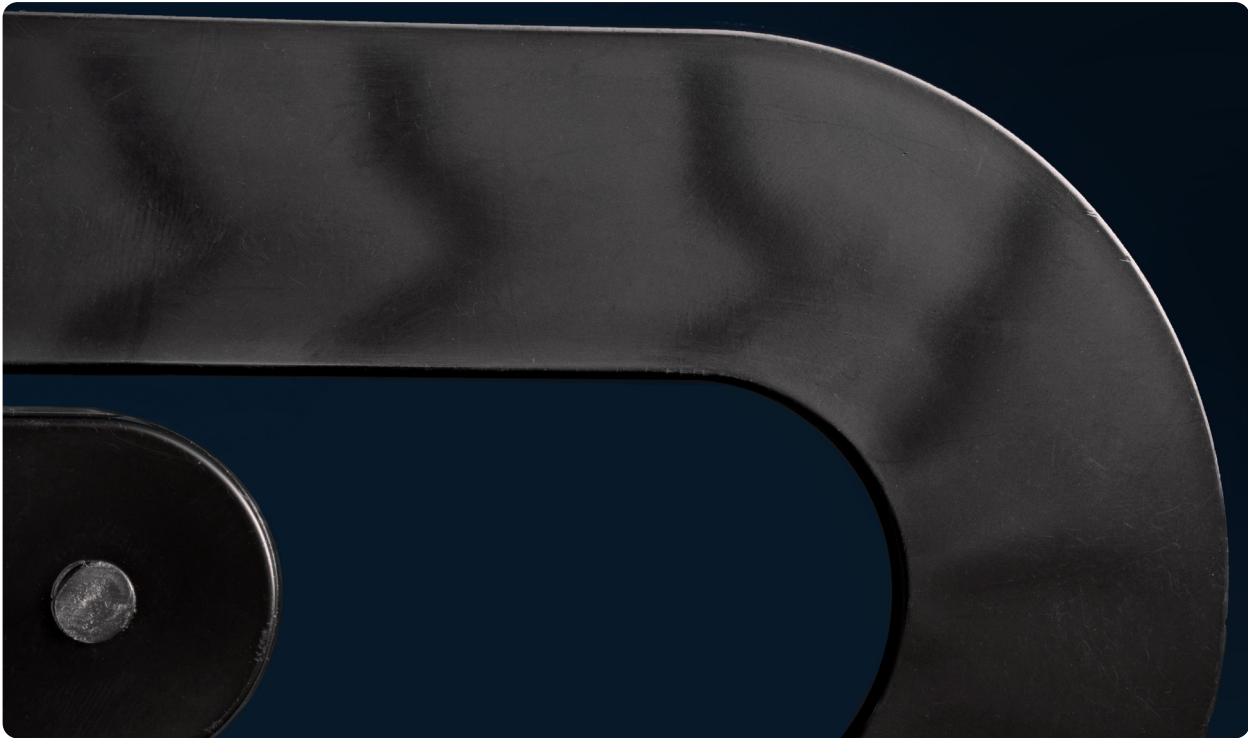
Неоднородный глянец поверхности – нехарактерное образование глянцевой или матовой области на поверхности изделия по причине плохого прилегания расплава к формообразующим.

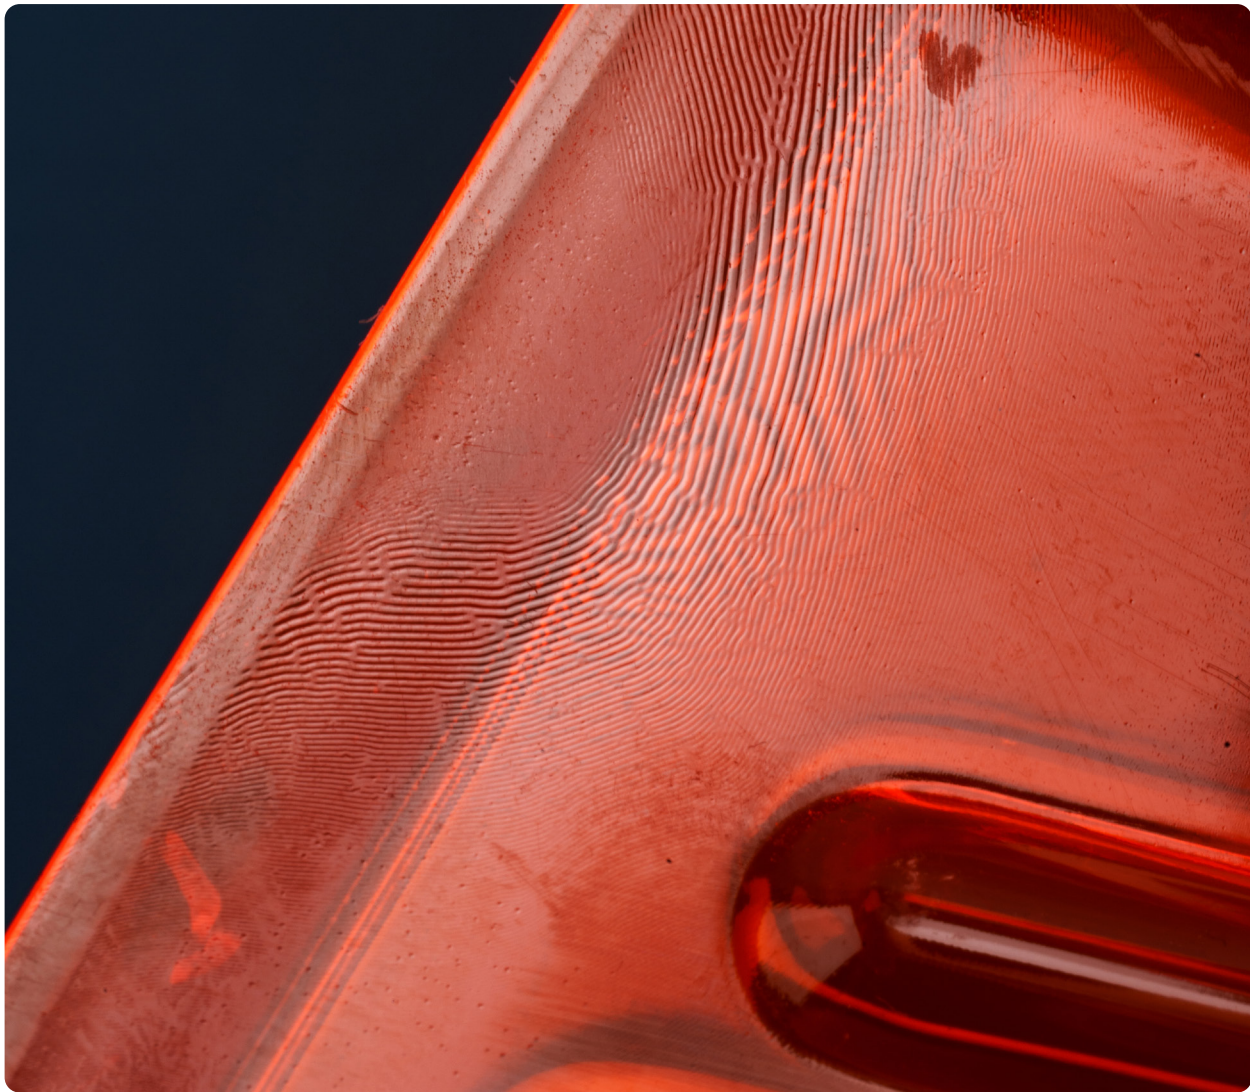
Эффект грампластинки — дефект, возникающий вследствие неравномерного заполнения полимерным материалом пресс-формы. В результате на поверхности готового изделия прослеживаются волнообразные линии, различимые визуально или на ощупь.

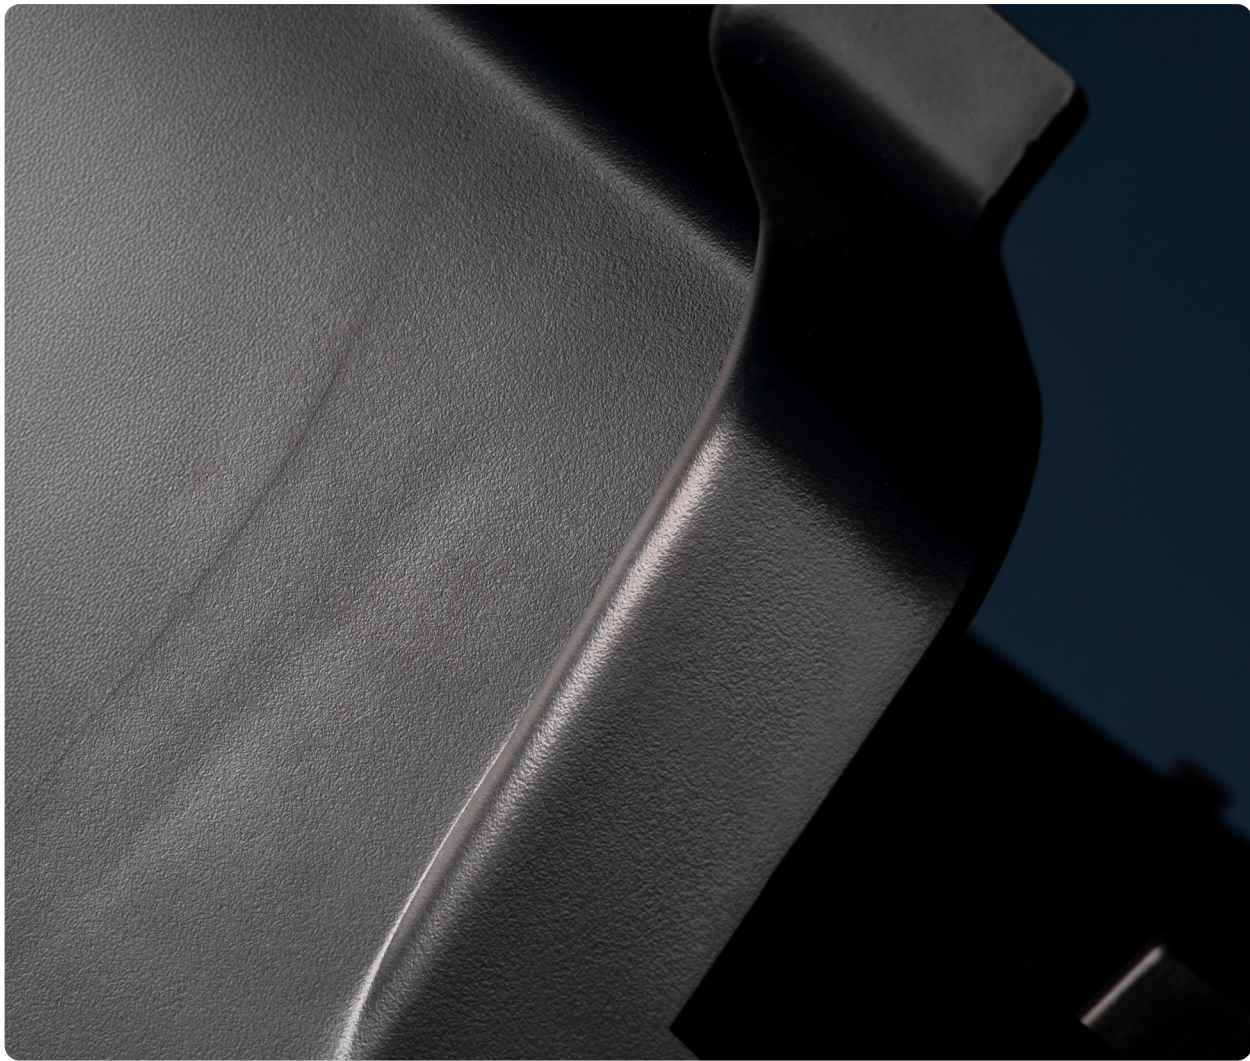
Холодный спай – дефект поверхности литьевых изделий, проявляющийся в виде стыка при соединении двух (или нескольких) потоков расплава в момент заполнения материалом пресс-формы.

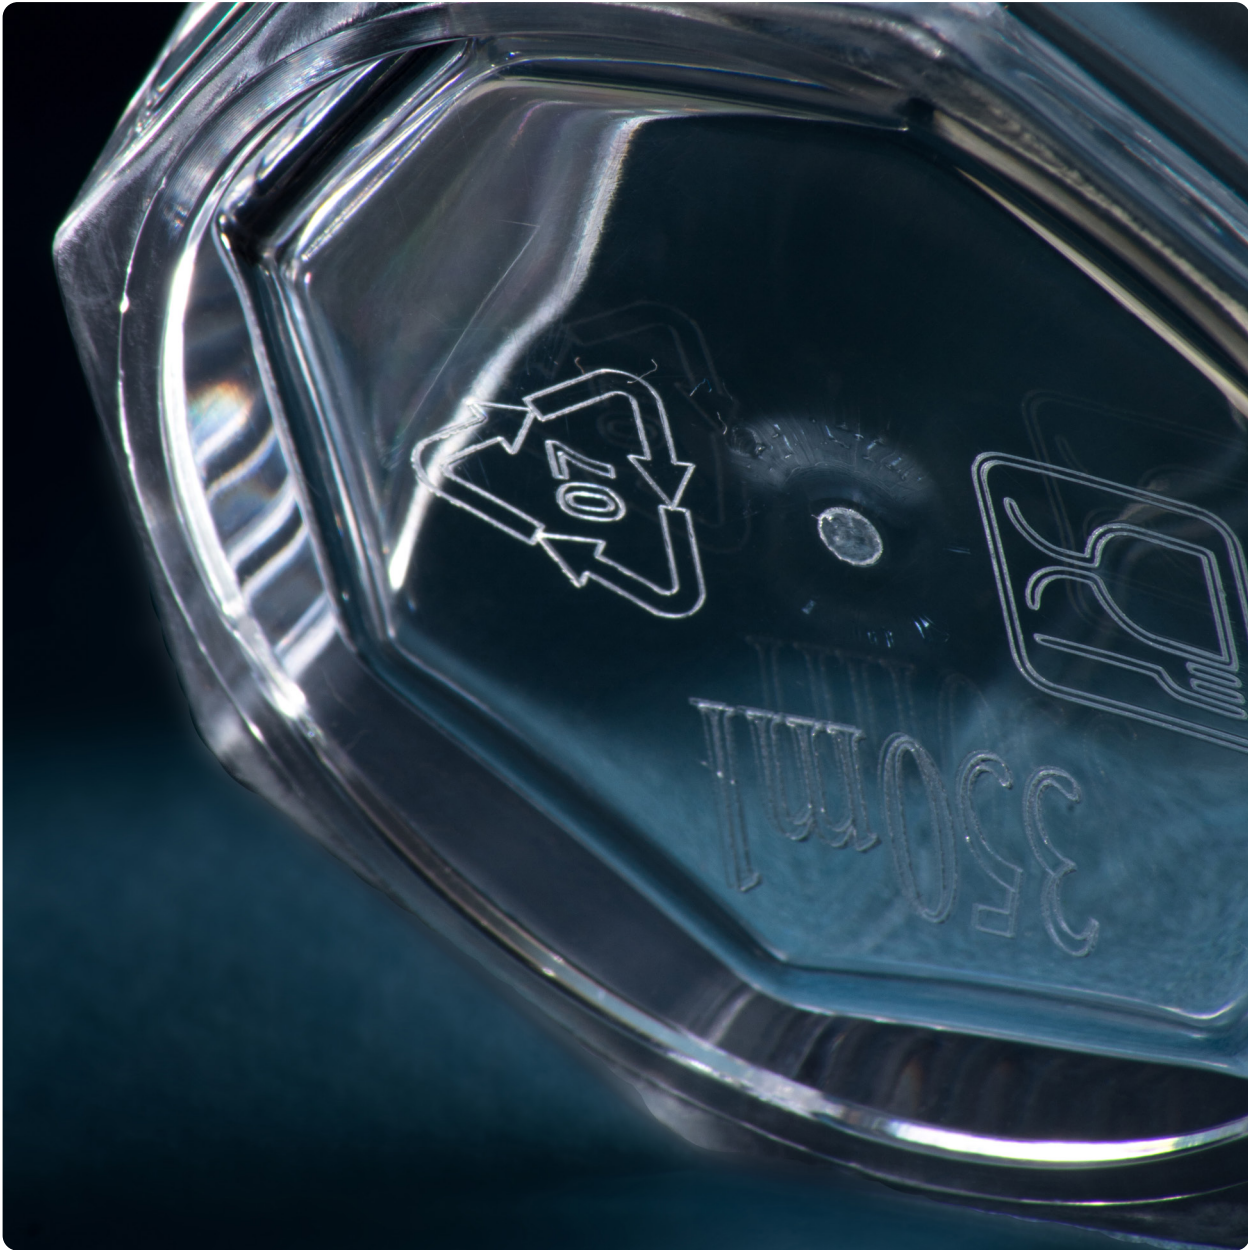
Матовые пятна в зоне впускного литника

Матовые пятна – дефект, который проявляется в виде участка с шероховатой, лишённой блеска поверхностью из-за неравномерного охлаждения или нарушения процесса заполнения расплавом пресс-формы.

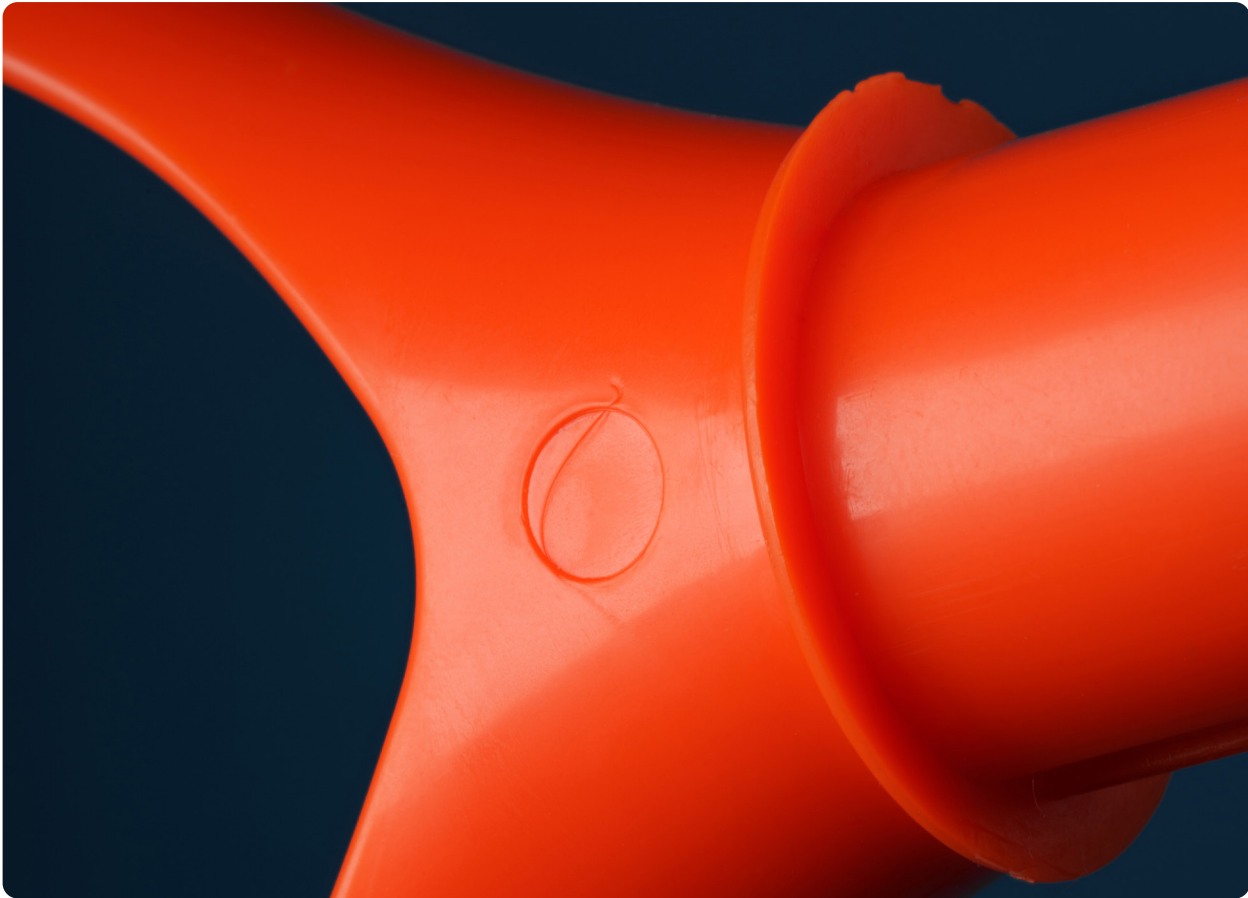
Видимые отпечатки толкателей

Неровности формообразующих поверхностей в местах расположения толкателей могут переноситься на изделие в виде характерных отпечатков (бугорков или вмятин). Застывание или мягкость детали в форме в конце литьевого цикла может также приводить к отметинам толкателей на поверхности детали и ее механическому повреждению.

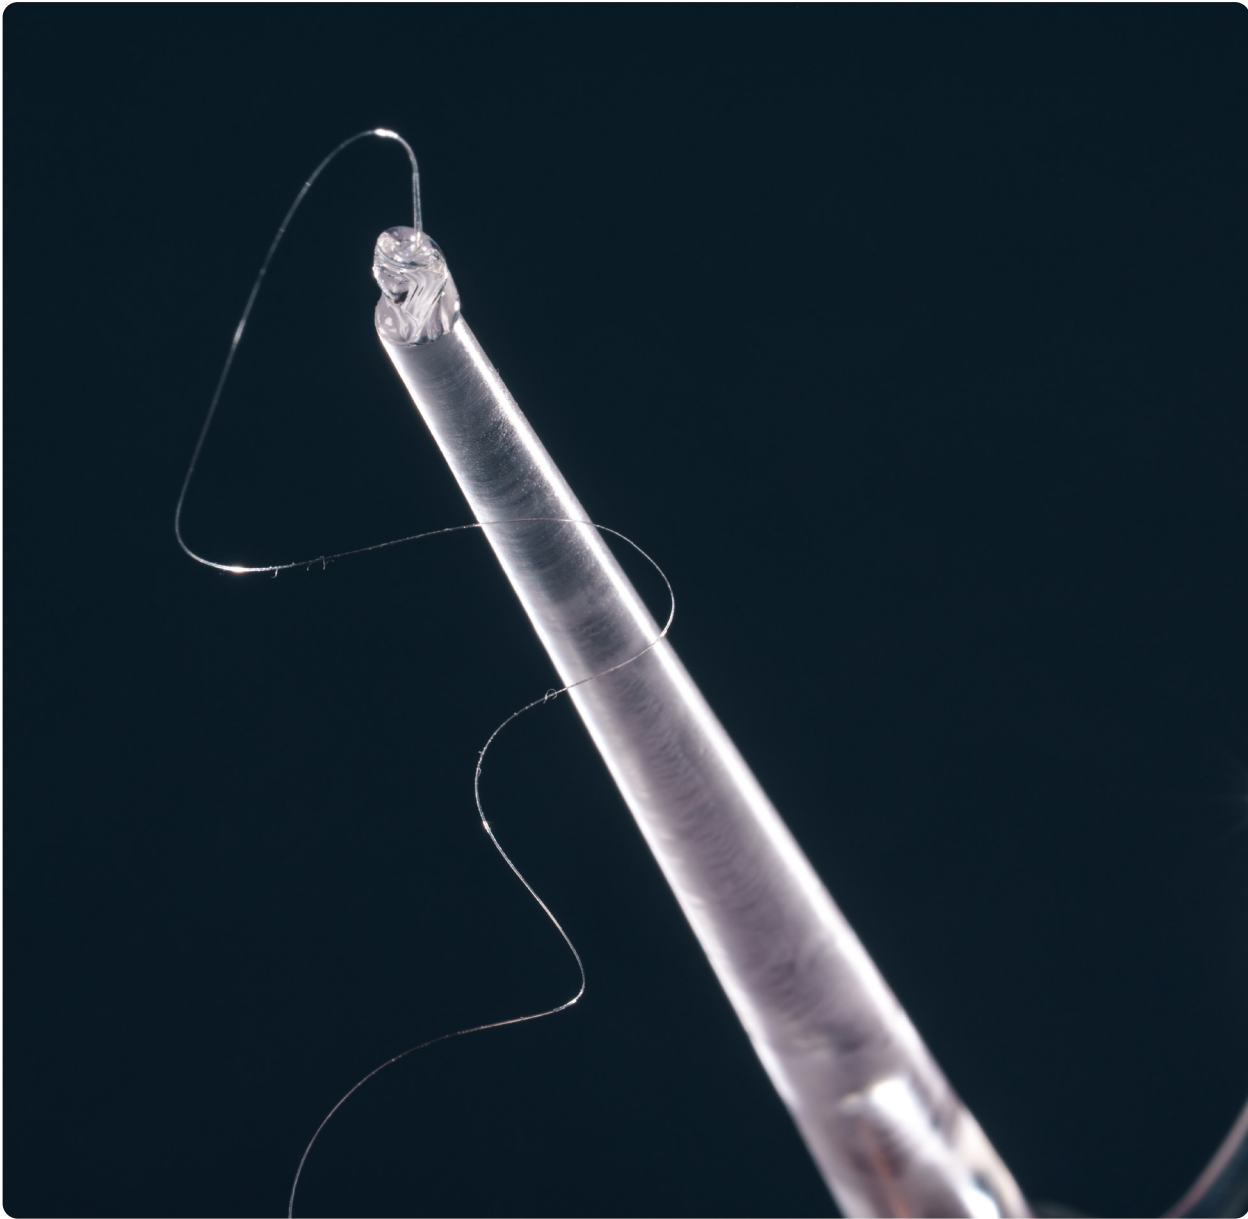
- Тонкие волокна материала, образующиеся в зоне впускного литника или внутри формы из-за разрыва незатвердевшего слоя расплава, свидетельствуют об образовании нитей.
- Среди ключевых причин возникновения дефекта можно отметить:
- Недостаточное охлаждение литниковой зоны
 - Нарушение температурного режима в зоне сопла (см. прил. 4)

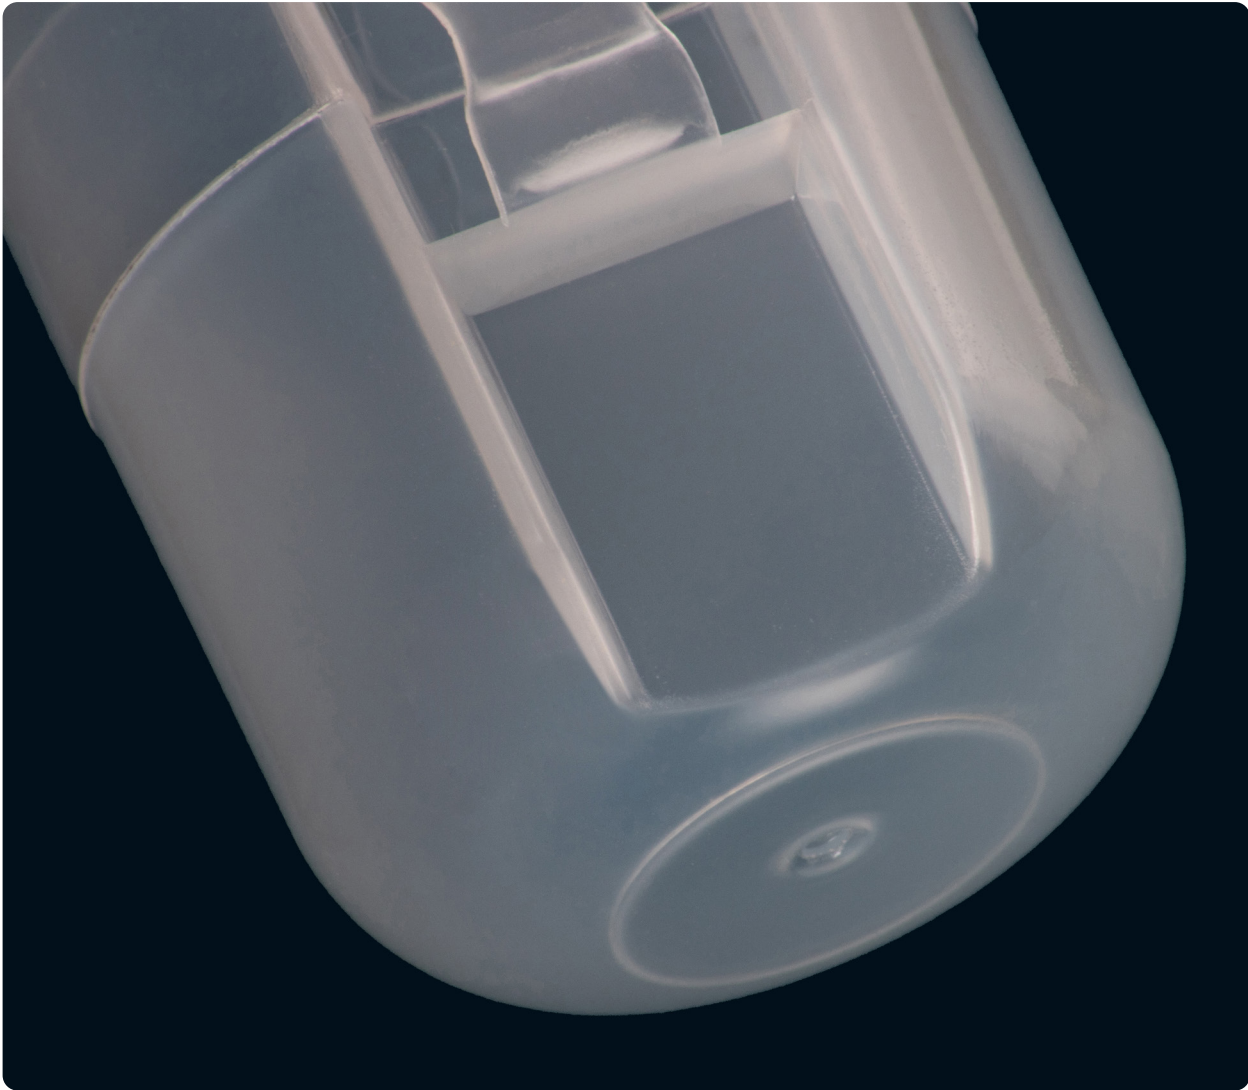
Надорванный пленочный шарнир – дефект, образующийся вследствие перенапряжений в материале.

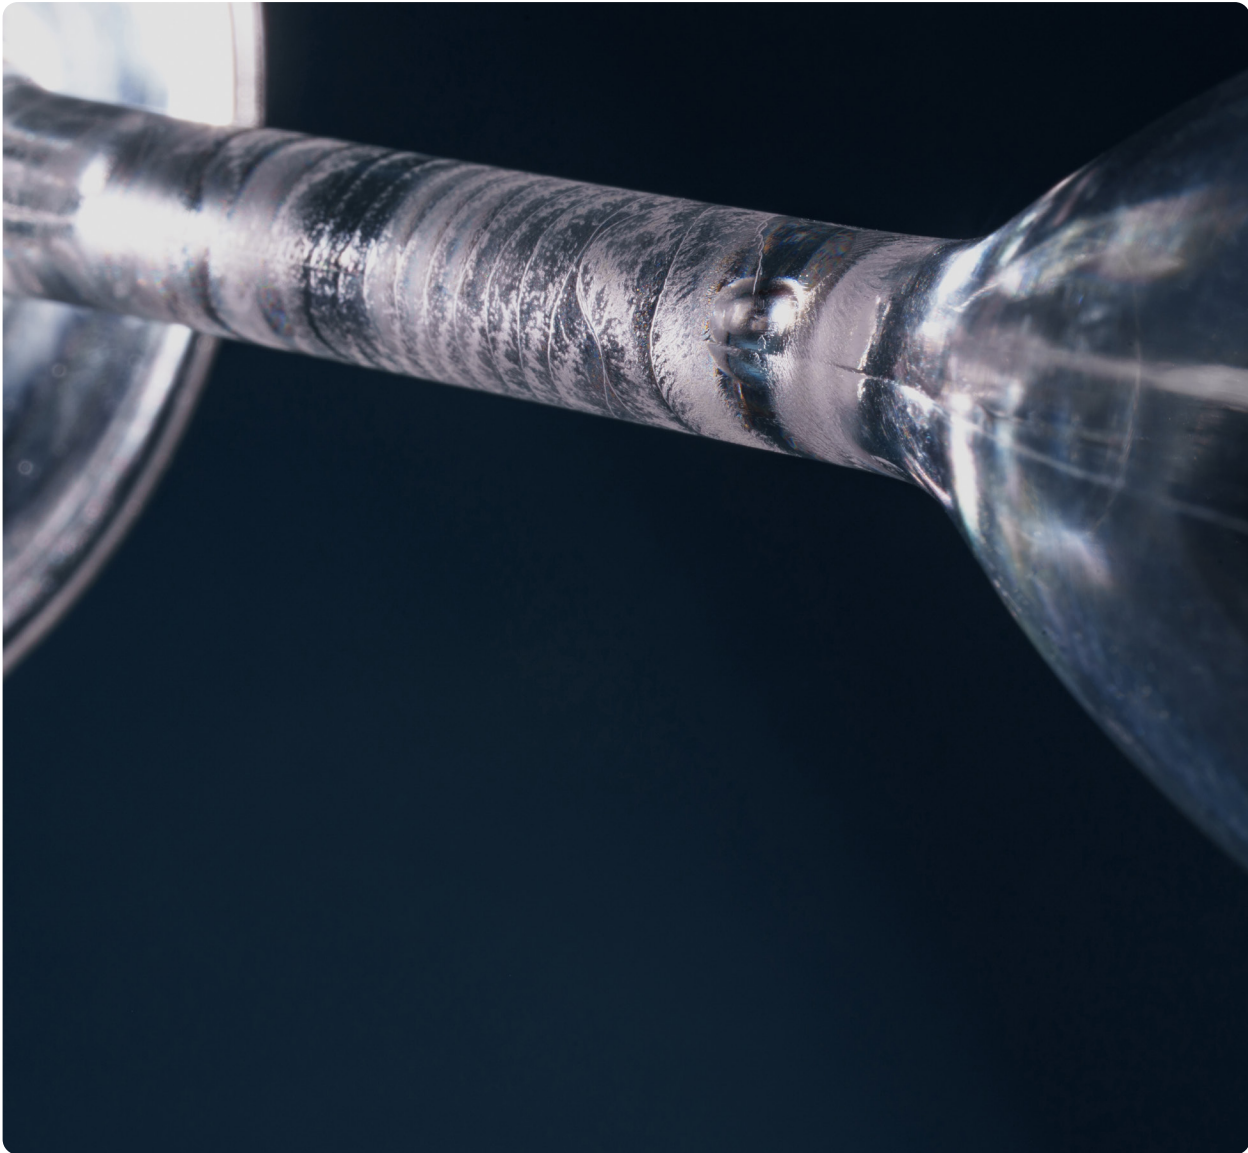
Образование свободной струи

Визуально различимая по уровню глянца линия на поверхности изделия указывает на образование свободной струи. Дефект возникает в момент впрыска разогретого материала в пресс-форму в зоне выхода литникового канала.

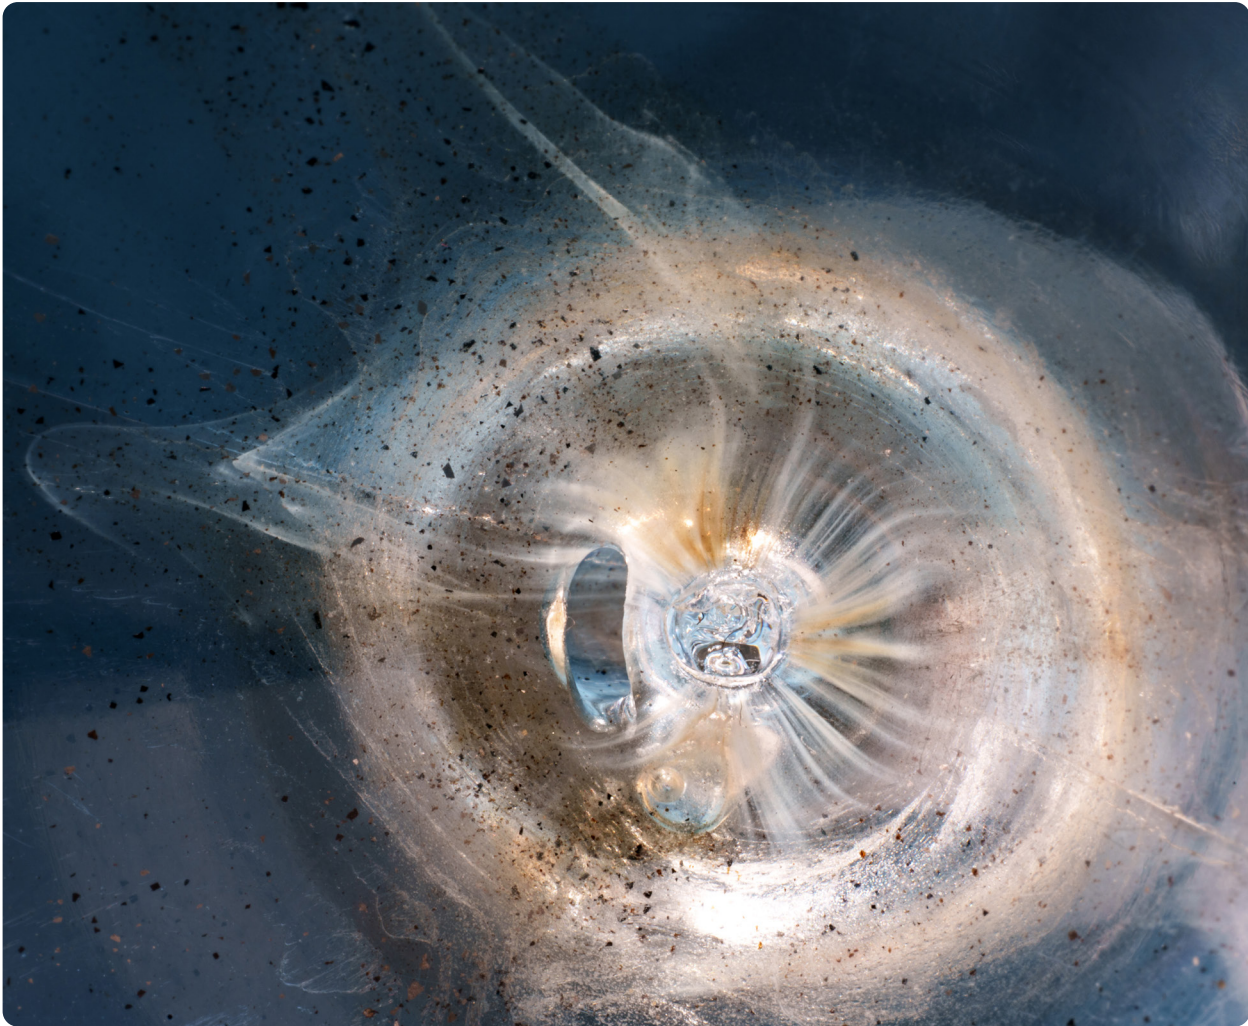
Темные точки на поверхности или в толще литьевого изделия, образующиеся вследствие наличия загрязнений или деструкции полимера, свидетельствуют об образовании одноимённого дефекта.
