ДЕФЕКТЫ ЛИТЬЕВЫХ ИЗДЕЛИЙ

СИБУР. ТЕХНИЧЕСКИЙ СЕРВИС

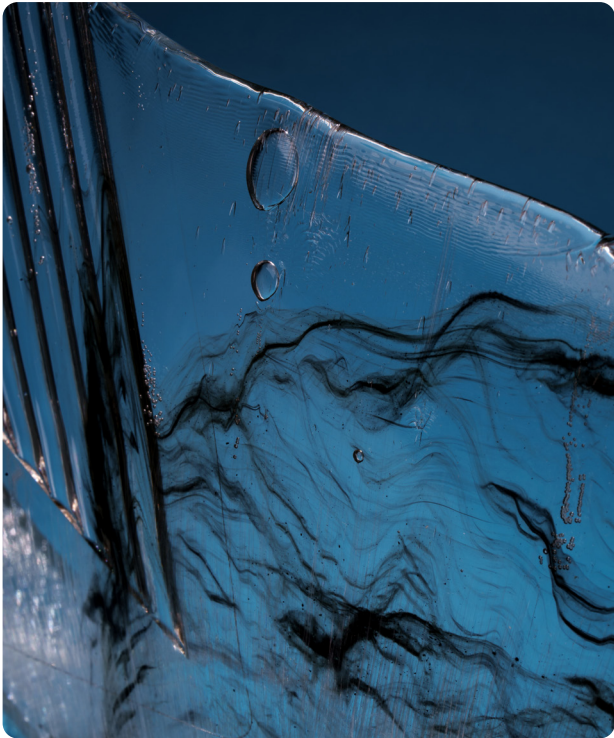
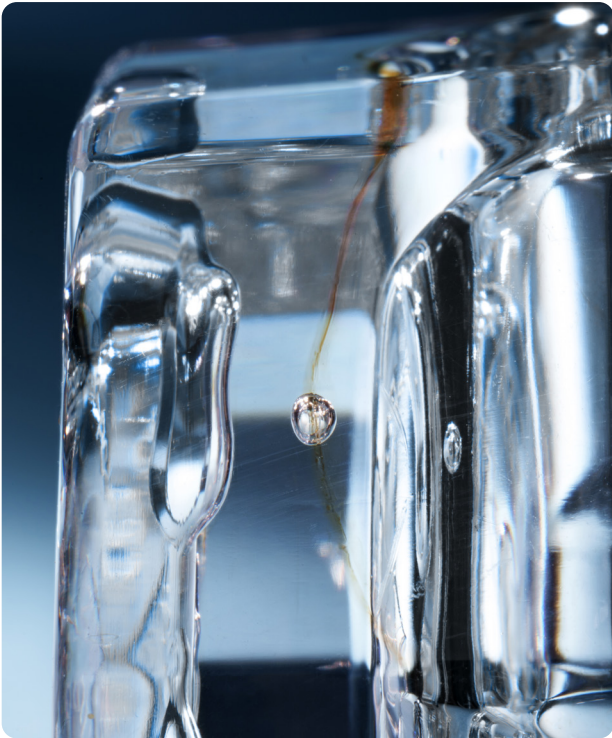
Пригарные свили — дефект, возникающий вследствие деструкции расплава полимера. Образующиеся при этом продукты распада вызывают образование на поверхности изделий полос различных оттенков и степени насыщенности — от светло-серого до темно-коричневого.

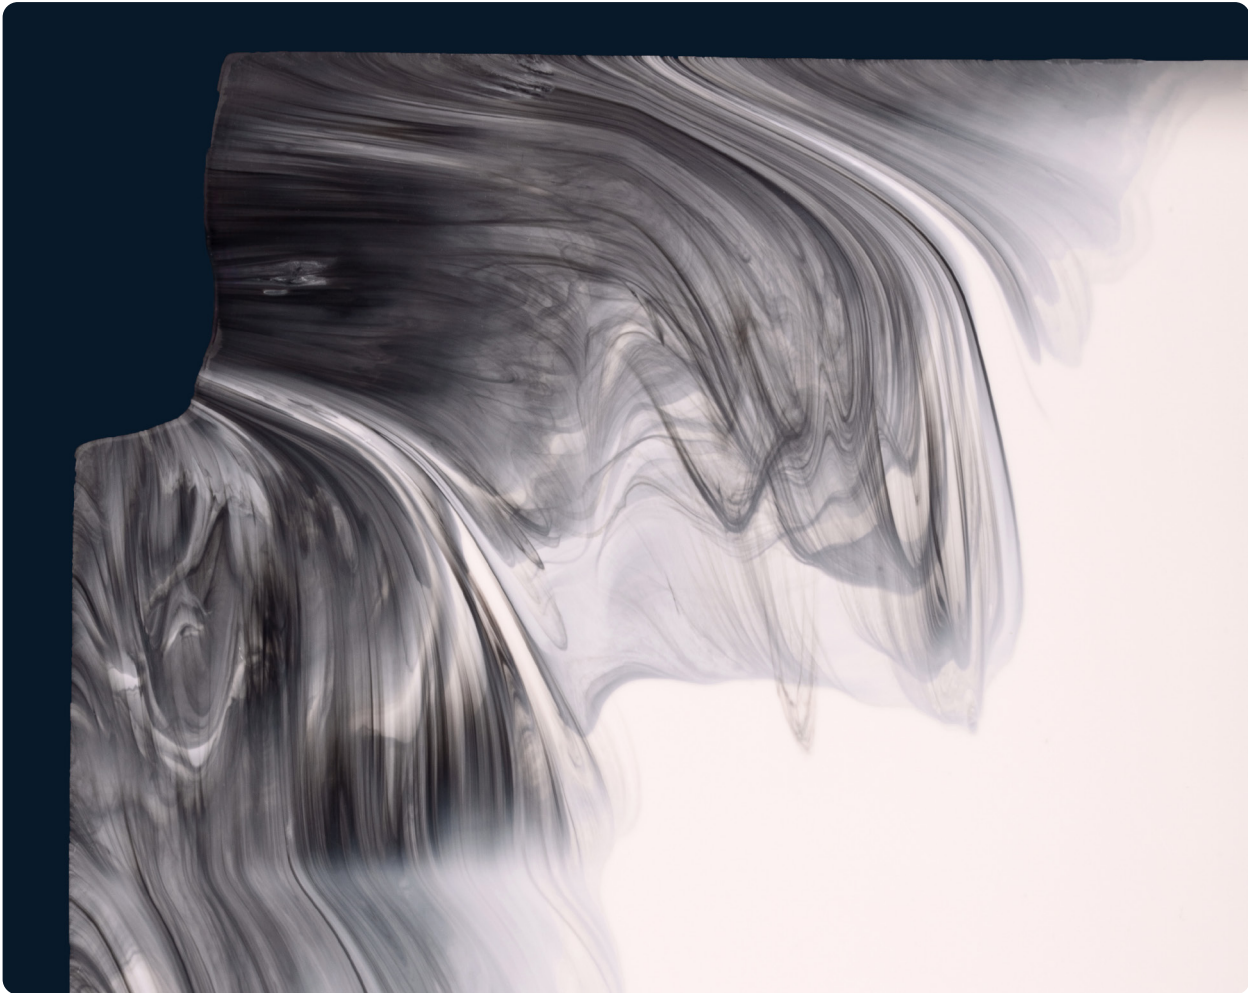
Основной причиной возникновения непропорционально окрашенных полос на поверхности готовых изделий – цветовых свилей является неравномерное распределение частиц красящего вещества в расплаве. Дополнительными факторами могут служить: термическая деструкция материала или красящего вещества.

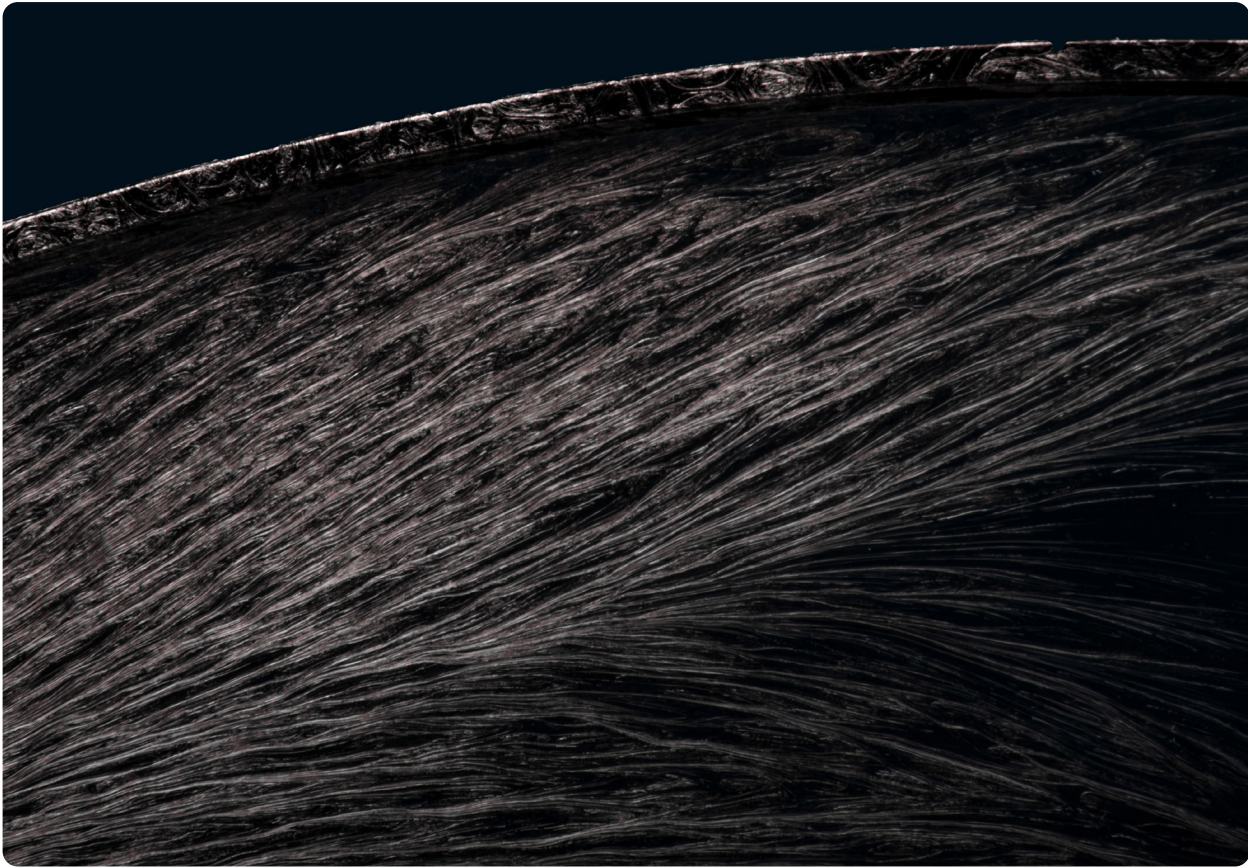
Что это?

Наличие влаги на поверхности готового изделия или в пресс-форме приводит к образованию влажностных свилей. Наиболее характерным местом возникновения дефекта является точка впрыска вблизи литника.

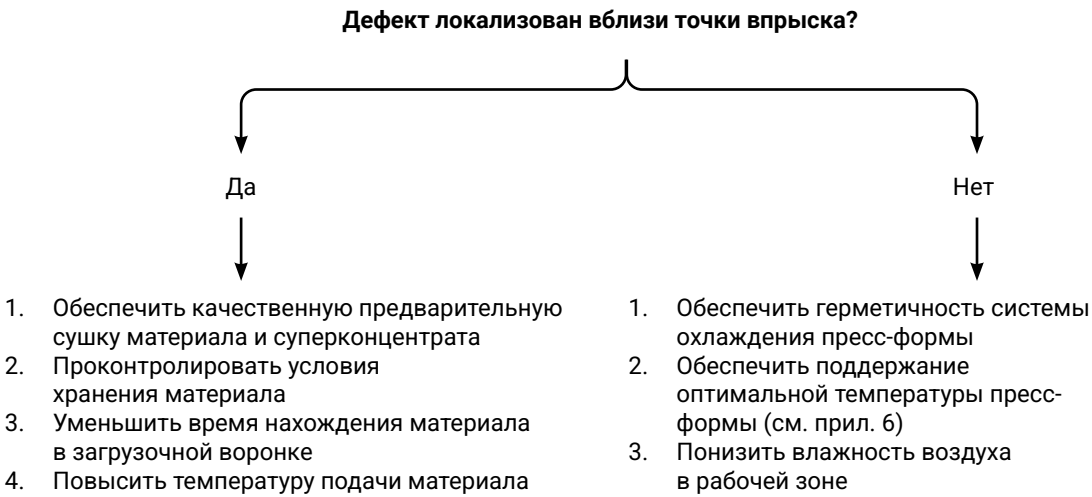
Основные причины возникновения

Среди ключевых причин возникновения дефекта можно отметить:

Перед началом работы необходимо осуществить проверку материала на остаточную влажность (см. прил. 3)

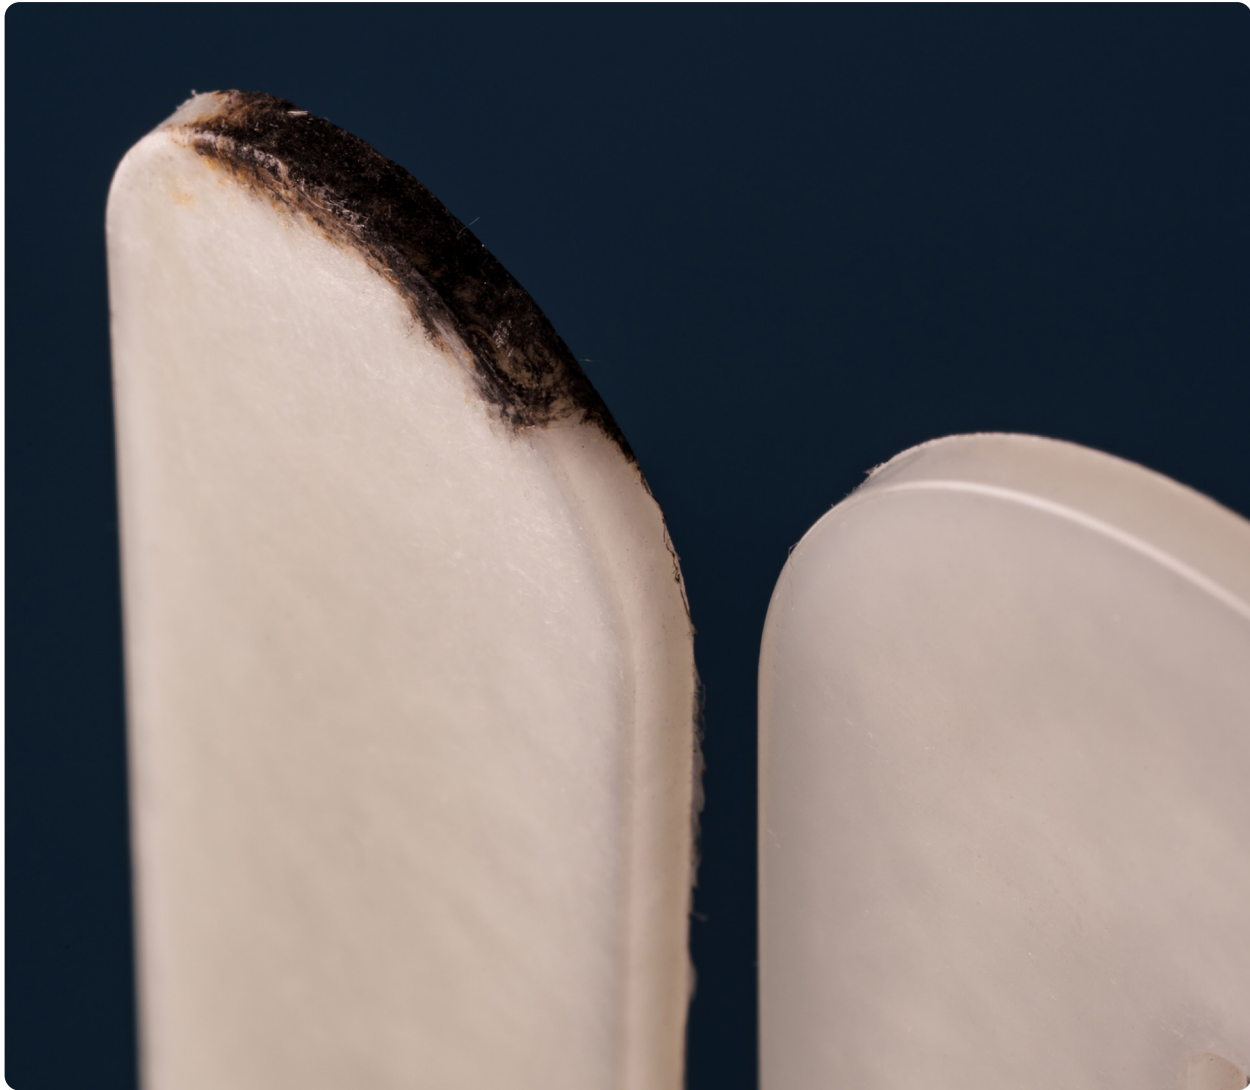
Дизельный эффект

Обожжённый край или область внутри литевой детали свидетельствует об образовании дизельного эффекта. Дефект является следствием термодеструкции полимера из-за быстрого сжатия воздуха и его нагрева при заполнении пресс-формы. Может возникать как на видовой части детали, так и на линии соединения потоков расплава.

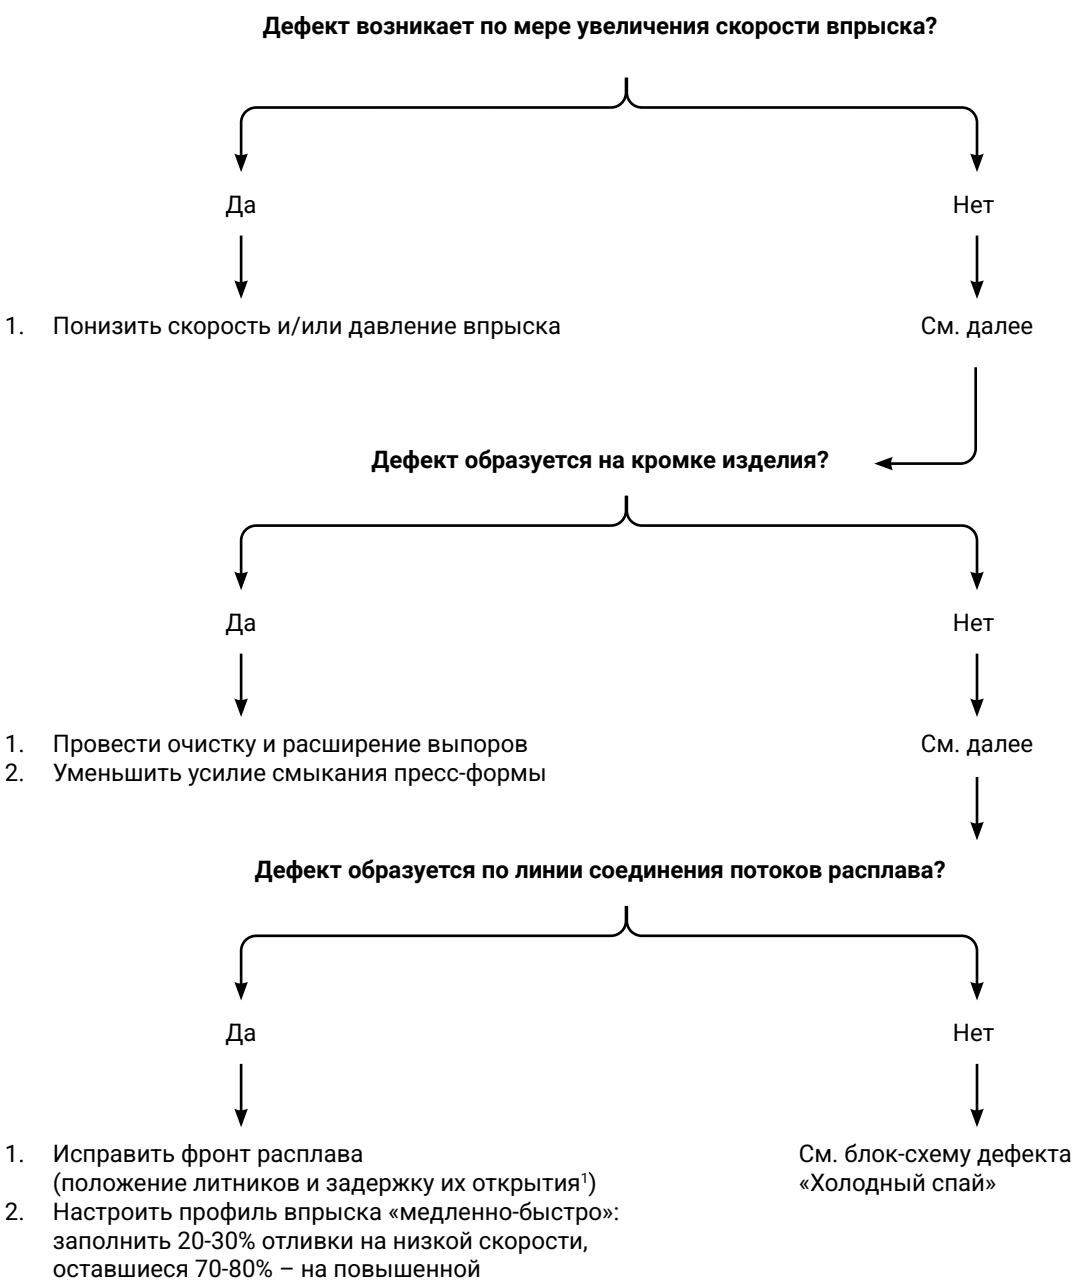
Среди ключевых причин возникновения дефекта можно отметить:

- Затрудненный отвод воздуха, вытесняемого расплавом полимера через выпоры в пресс-форме
- Изолированную воздушную область между фронтами расплава

(1) Если есть две точки впрыска с запорным клапаном, рекомендуется применить профиль впрыска с изменением очередности и интервалов их открытия.

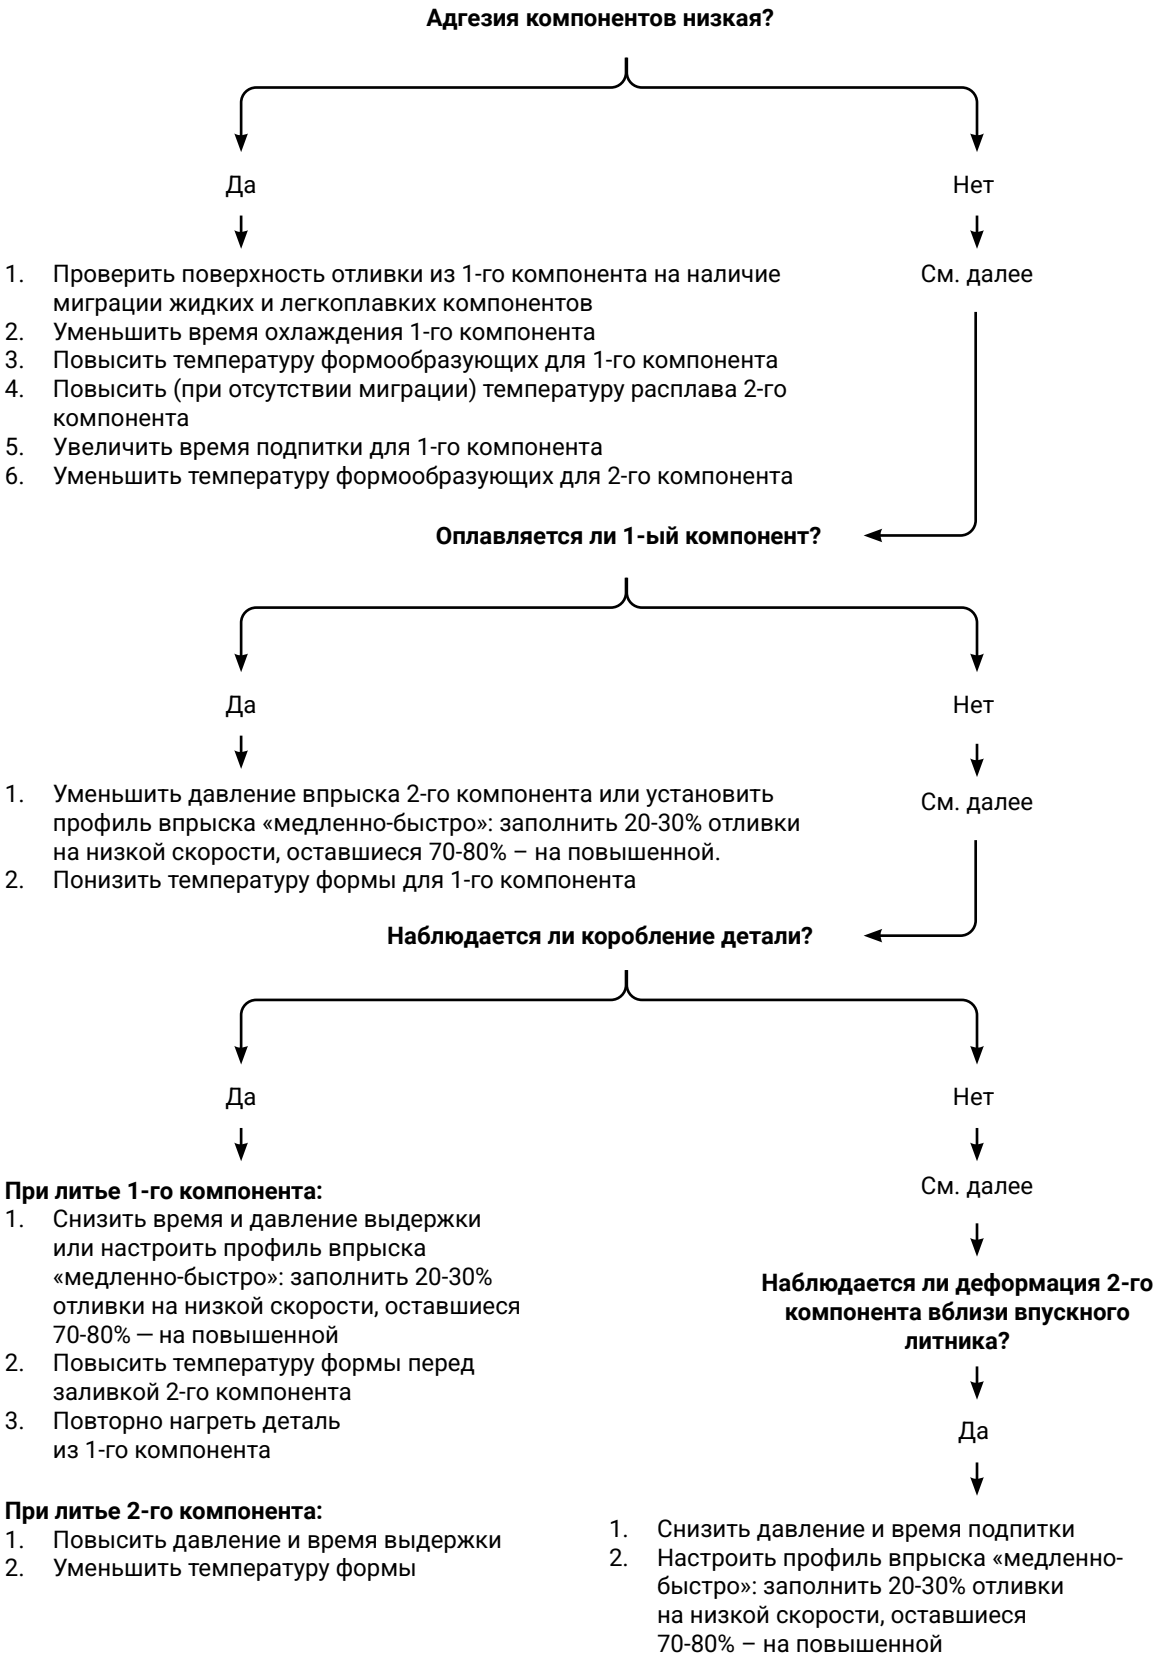
Дефекты многокомпонентных деталей во многом напоминают дефекты при литье индивидуальных компонентов: облой, коробление, утяжины и прочее. Особенностью многокомпонентного литья является взаимодействие отдельных компонентов детали друг с другом и режимов литья каждого из компонентов.

При последовательном впрыске компонентов могут появляться дефекты, характерные исключительно для многокомпонентных изделий:

- **Слабая адгезия** между двумя и более компонентами, которая может быть вызвана жидкими добавками (маслом, смазками, антистатическими добавками), склонными к миграции на поверхность. В случае сцепления между прозрачным или полупрозрачным компонентами, место стыка выглядит как трещина из-за искажений при преломлении света.

- **Оплавление первого компонента.** Если впрыск второго компонента осуществляется напрямую и перпендикулярно поверхности первого компонента, то возможно избыточное оплавление поверхности, сформированной в ходе первого впрыска. В зоне литника может наблюдаться частичное «вымывание» отливки первого компонента, если температура заливаемого материала близка к температуре его размягчения. При этом в прозрачных деталях могут возникать дефекты, связанные со смешением цветов обоих компонентов.

- **Деформация мягкого компонента** вблизи впускного литника.

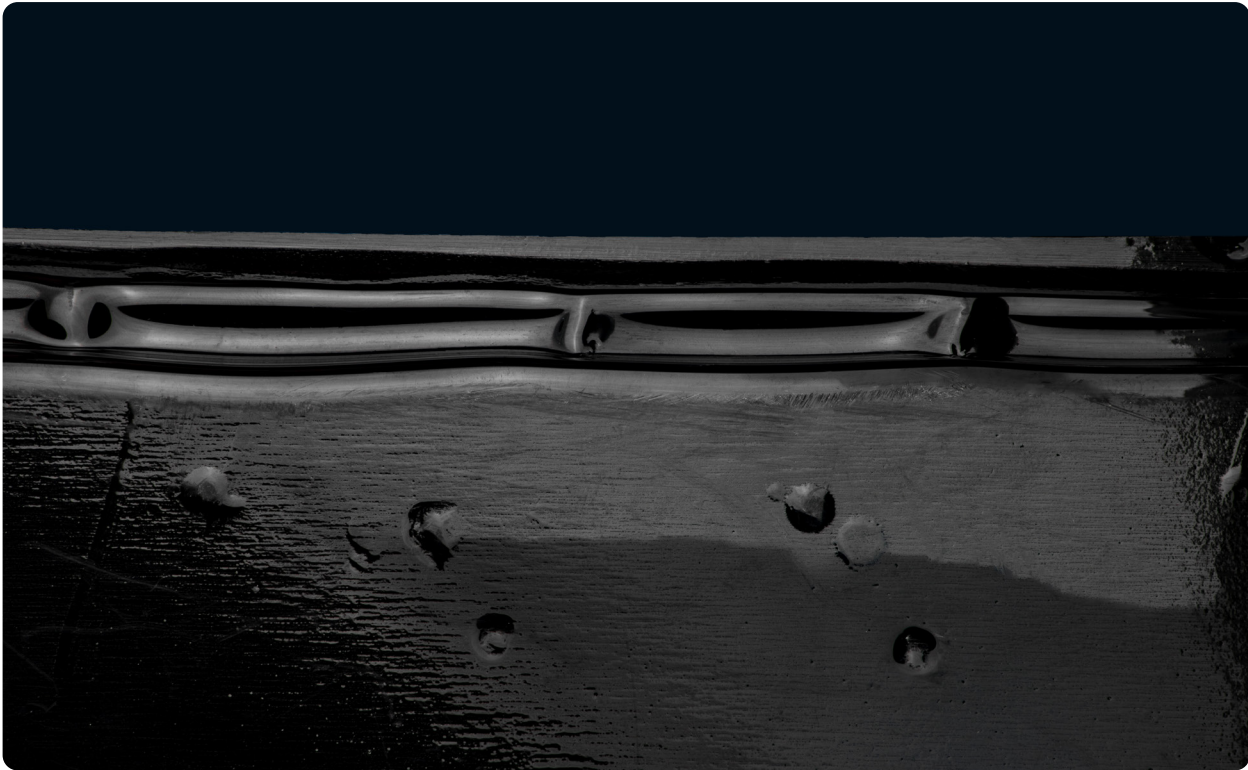
Включения воздуха – дефект, характеризующийся наличием в толще или на поверхности литьевого изделия мелких пузырей или воздушных полостей.

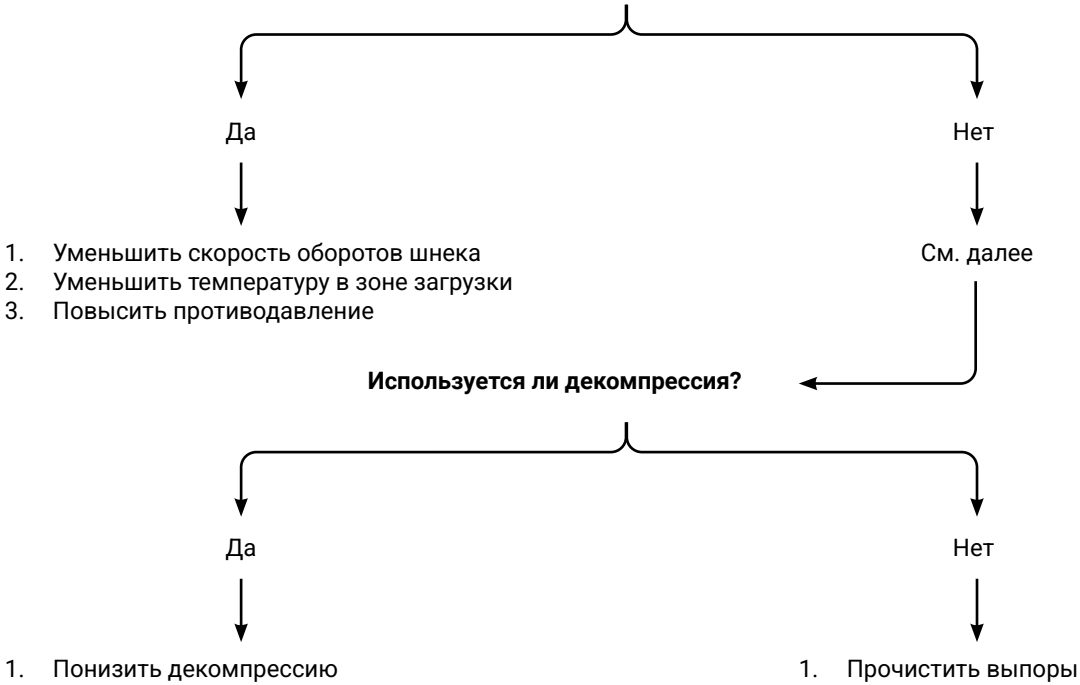
Наблюдаются ли включения воздуха при сливе материала из материального цилиндра?

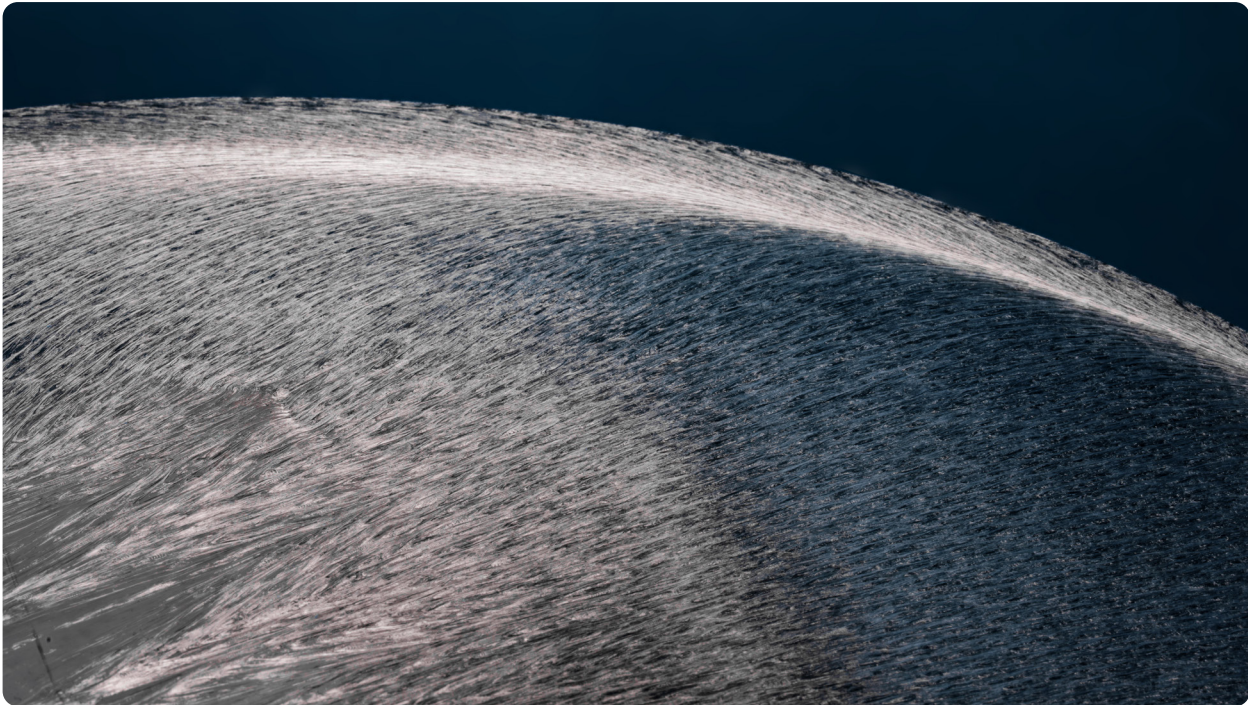
Газообразные включения — полости в толще или на поверхности литьевого изделия, образующиеся в результате деструкции полимера.

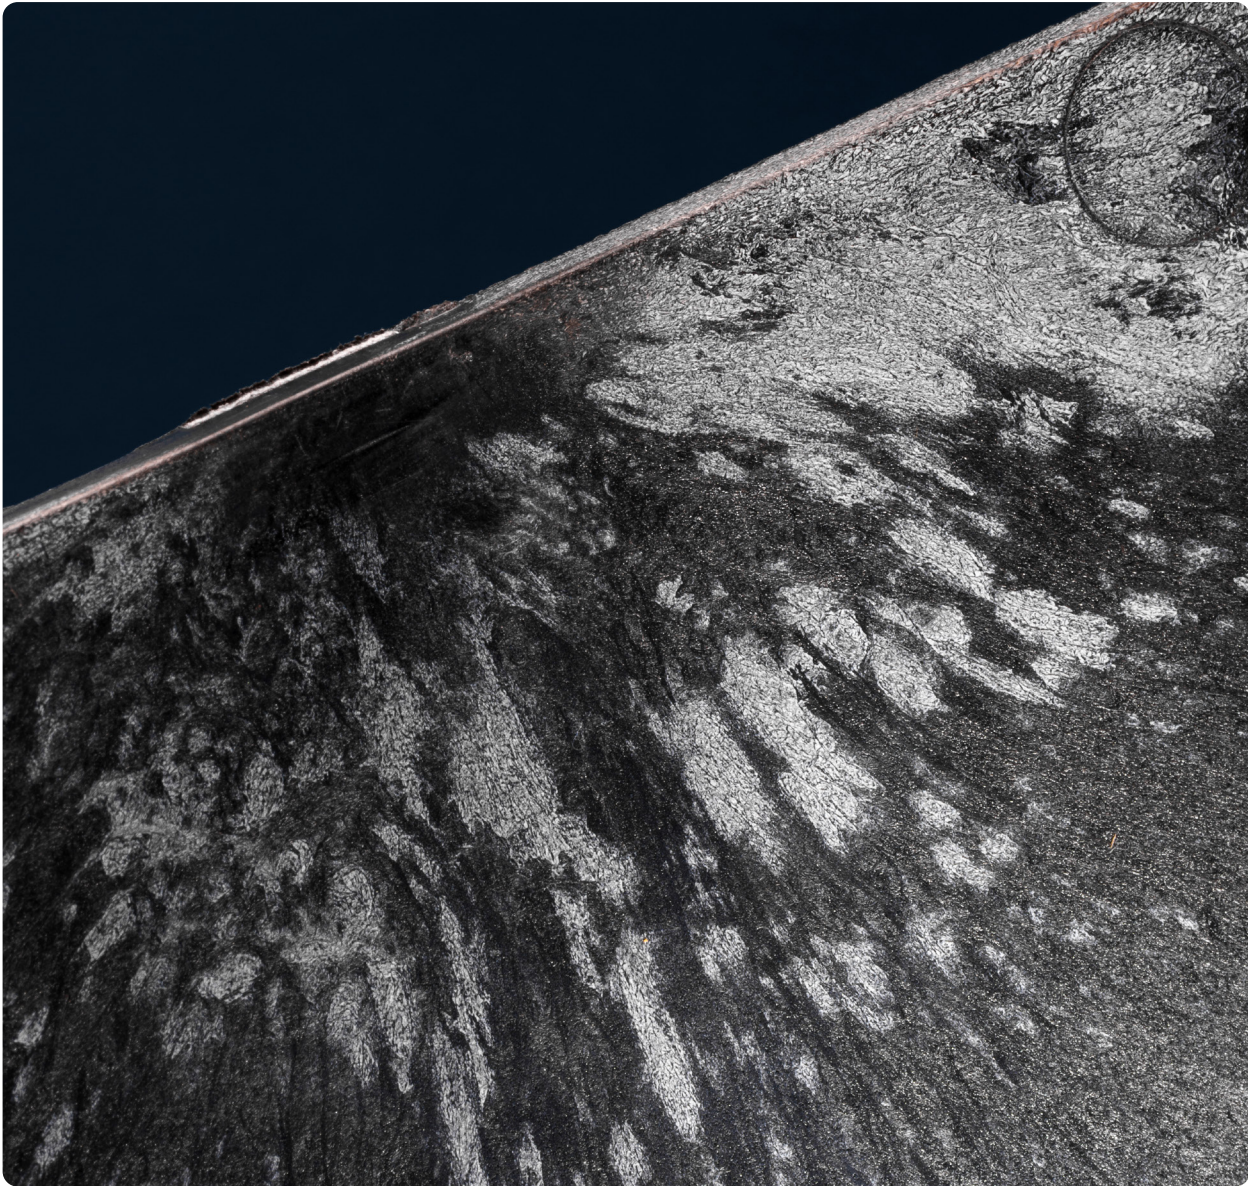
Воздушные свили – матовые, серебристые или белые лучи, чаще всего образующиеся вблизи точки впрыска и области ребер, выступов и углублений. Дефект образуется вследствие перемещения оставшегося воздуха при заполнении формы и накапливается на ее стенках в направлении течения расплава.

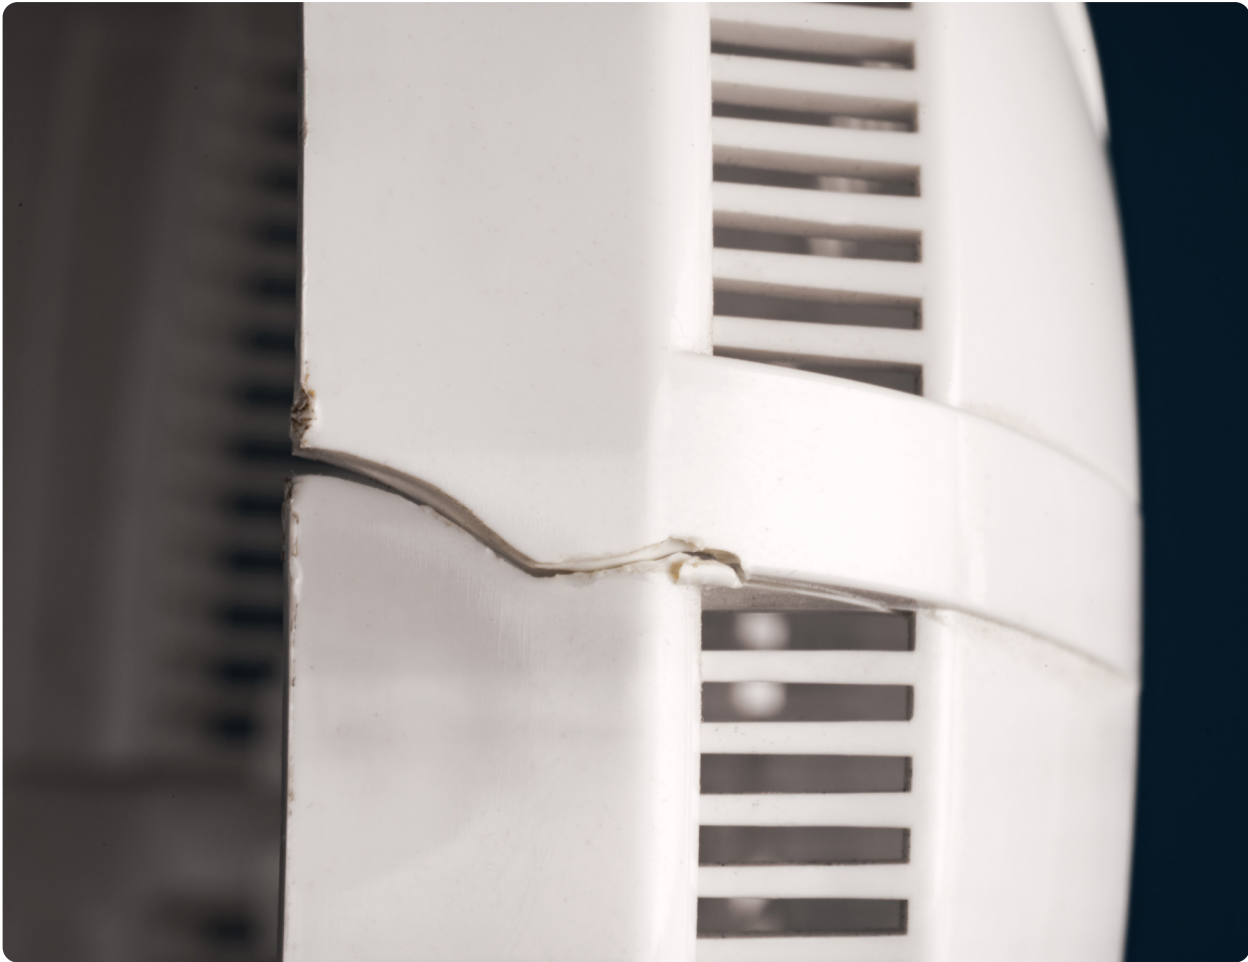
Трещины вследствие внутренних напряжений

Дефекты в виде микротрещин или белесых зон, вызванные внутренними напряжениями в материале или внешними нагрузками. Часто проявляются не сразу, а через несколько дней/недель после изготовления детали. Визуально данный эффект выглядит как белые полосы или пятна на поверхности, микротрещины в зонах высокой деформации (например, на изгибах), трещины при механическом воздействии (например, при сгибании).

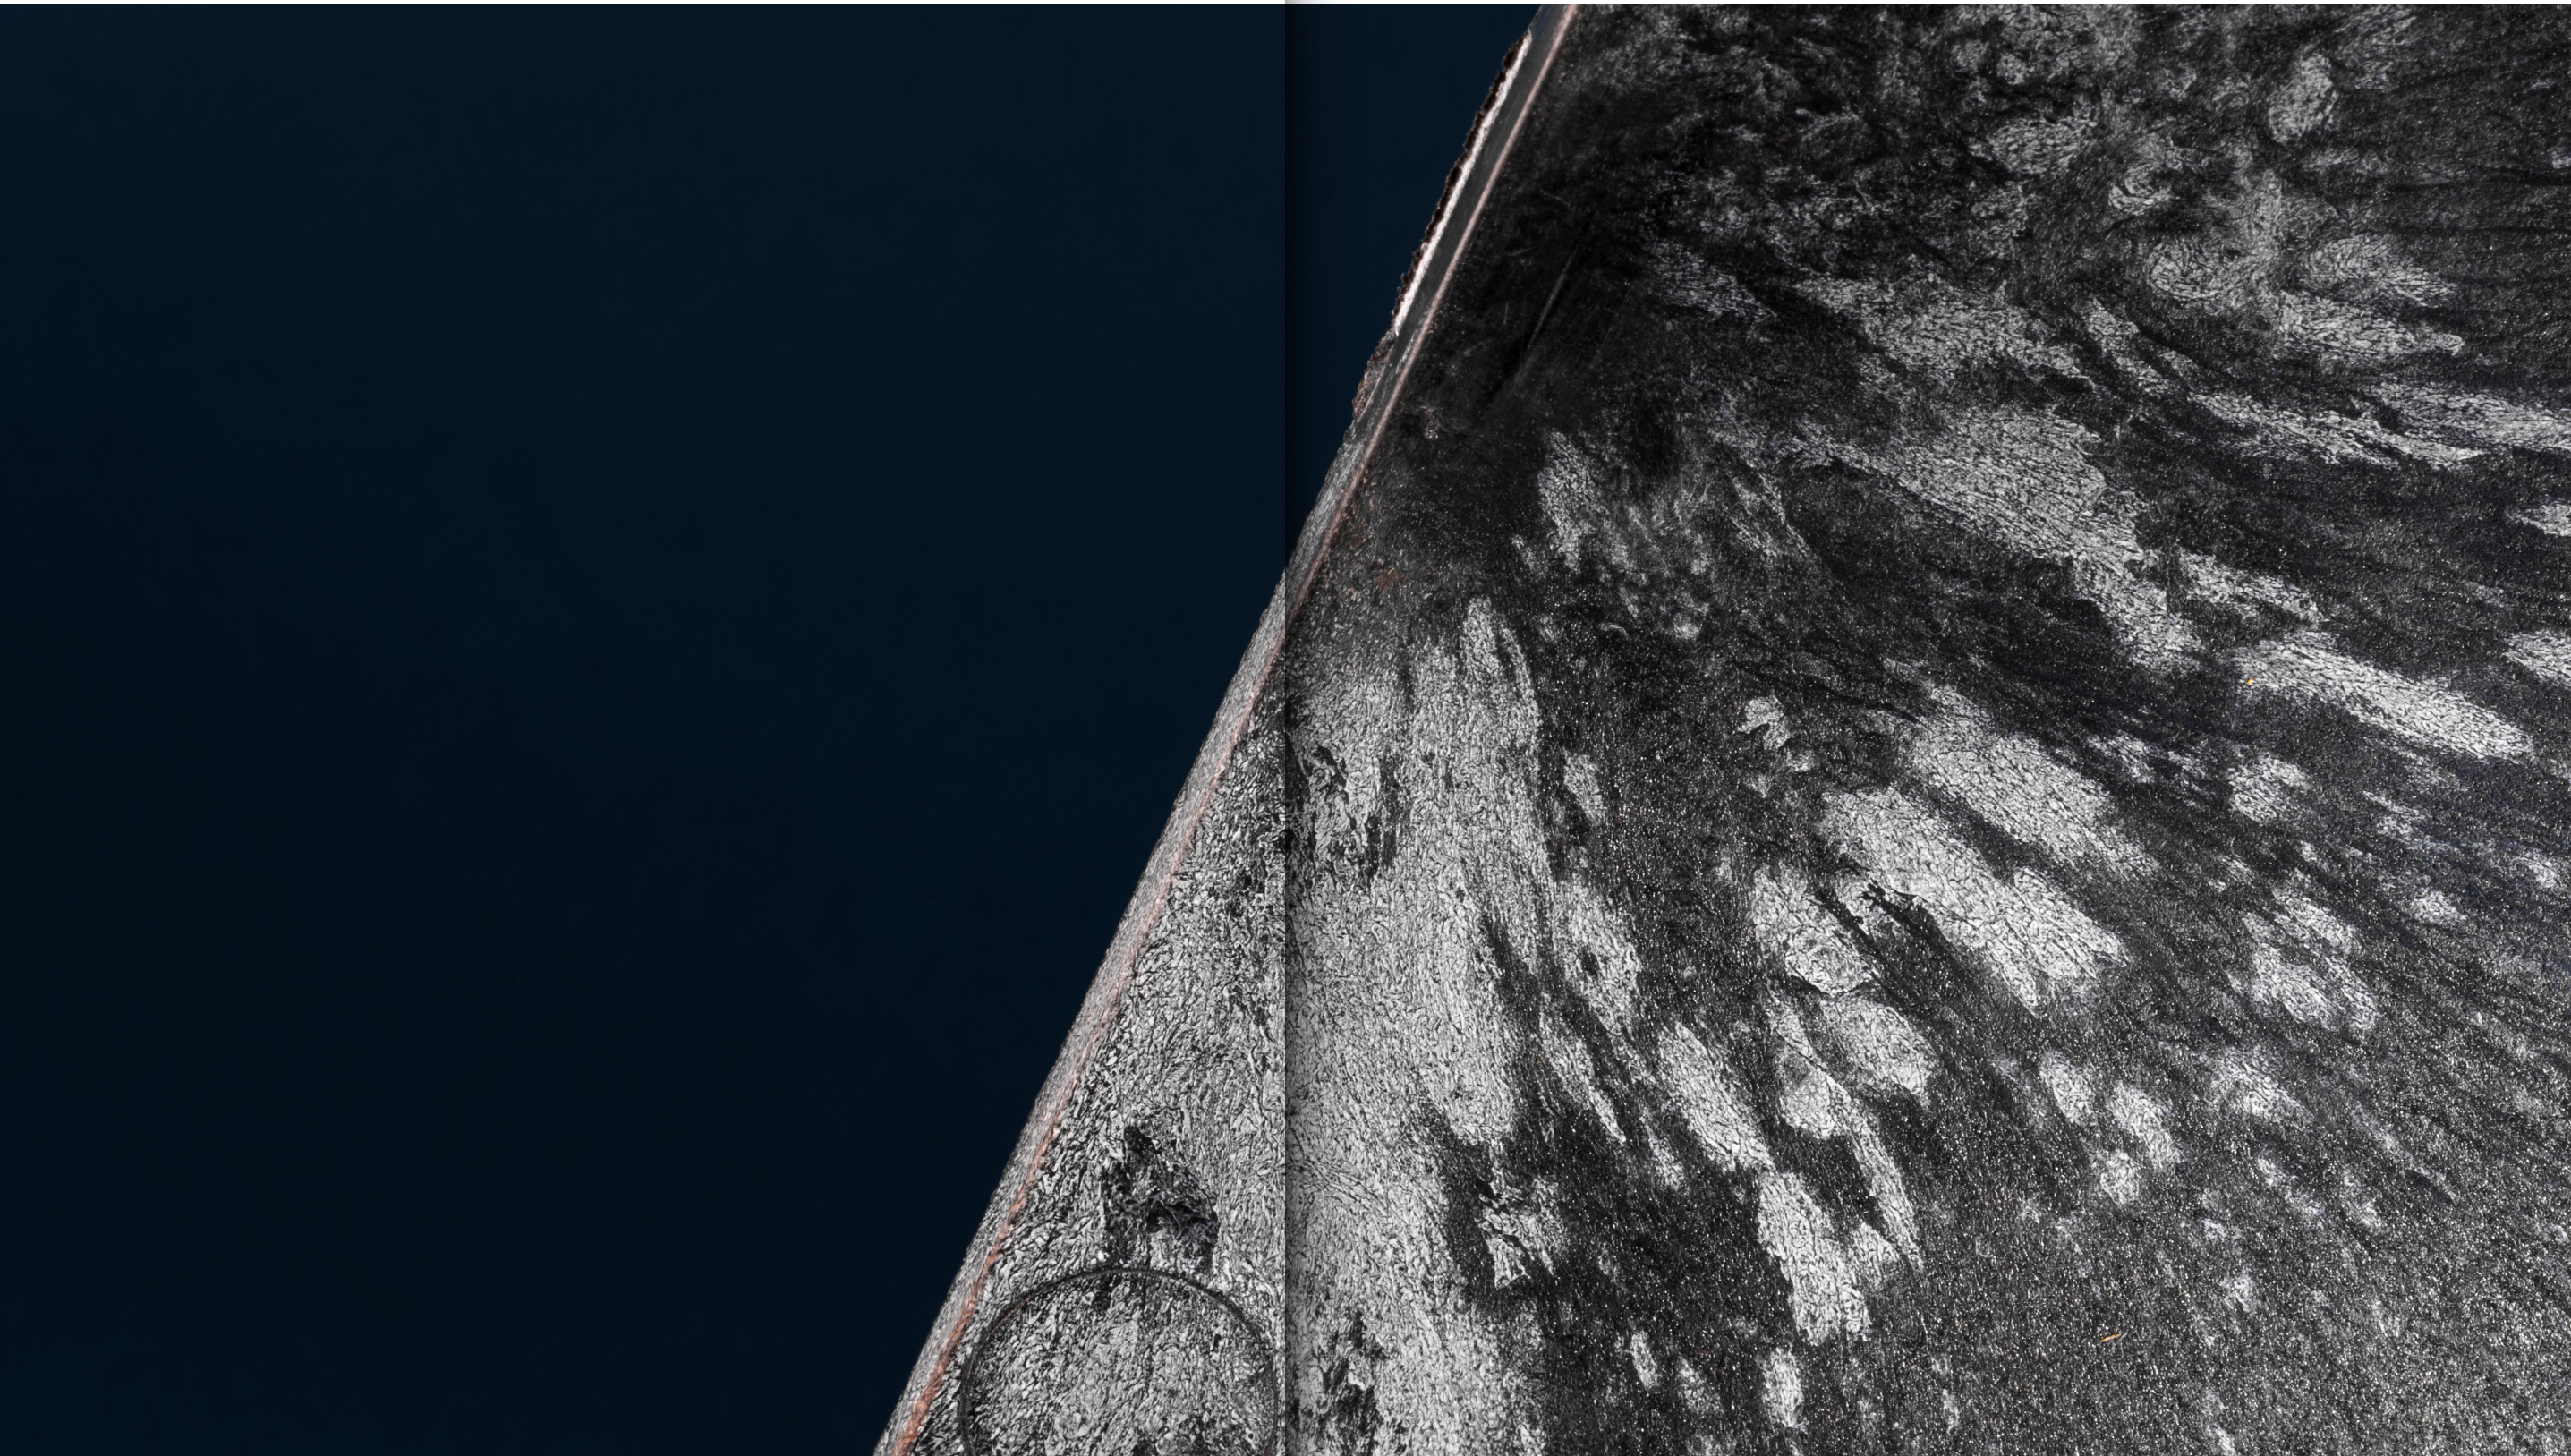
Приложение 1

Корреляция диаметра шнека и подушки расплава
