ДЕФЕКТЫ ЛИТЬЕВЫХ ИЗДЕЛИЙ

СИБУР. ТЕХНИЧЕСКИЙ СЕРВИС

Данный справочник задуман и реализован в виде прикладного пособия по работе с полимерными материалами. Приведенные схемы устранения дефектов включают только корректировки настроек параметров технологических режимов, не затрагивая конструктивные особенности пресс-форм. Мы убеждены, что при правильной работе с материалом большинство дефектов возможно устранить или сместить на невидовые части изделия.

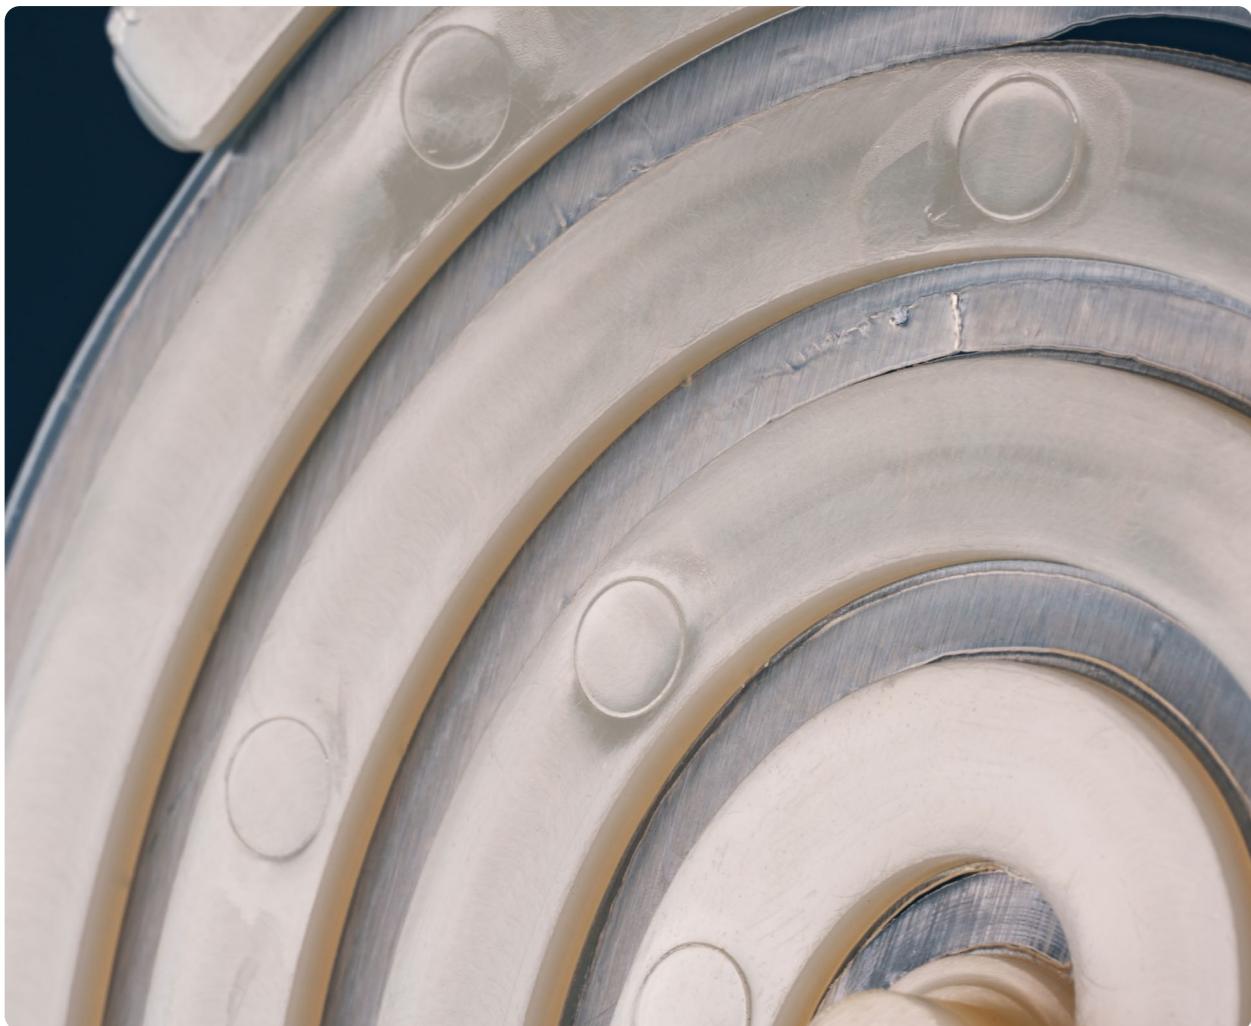
Что это?

Облой – дефект, возникающий при затекании расплавленного материала в зазоры неплотно сомкнутых пресс-форм, в результате чего на поверхности готового изделия образуется тонкостенная пленка.

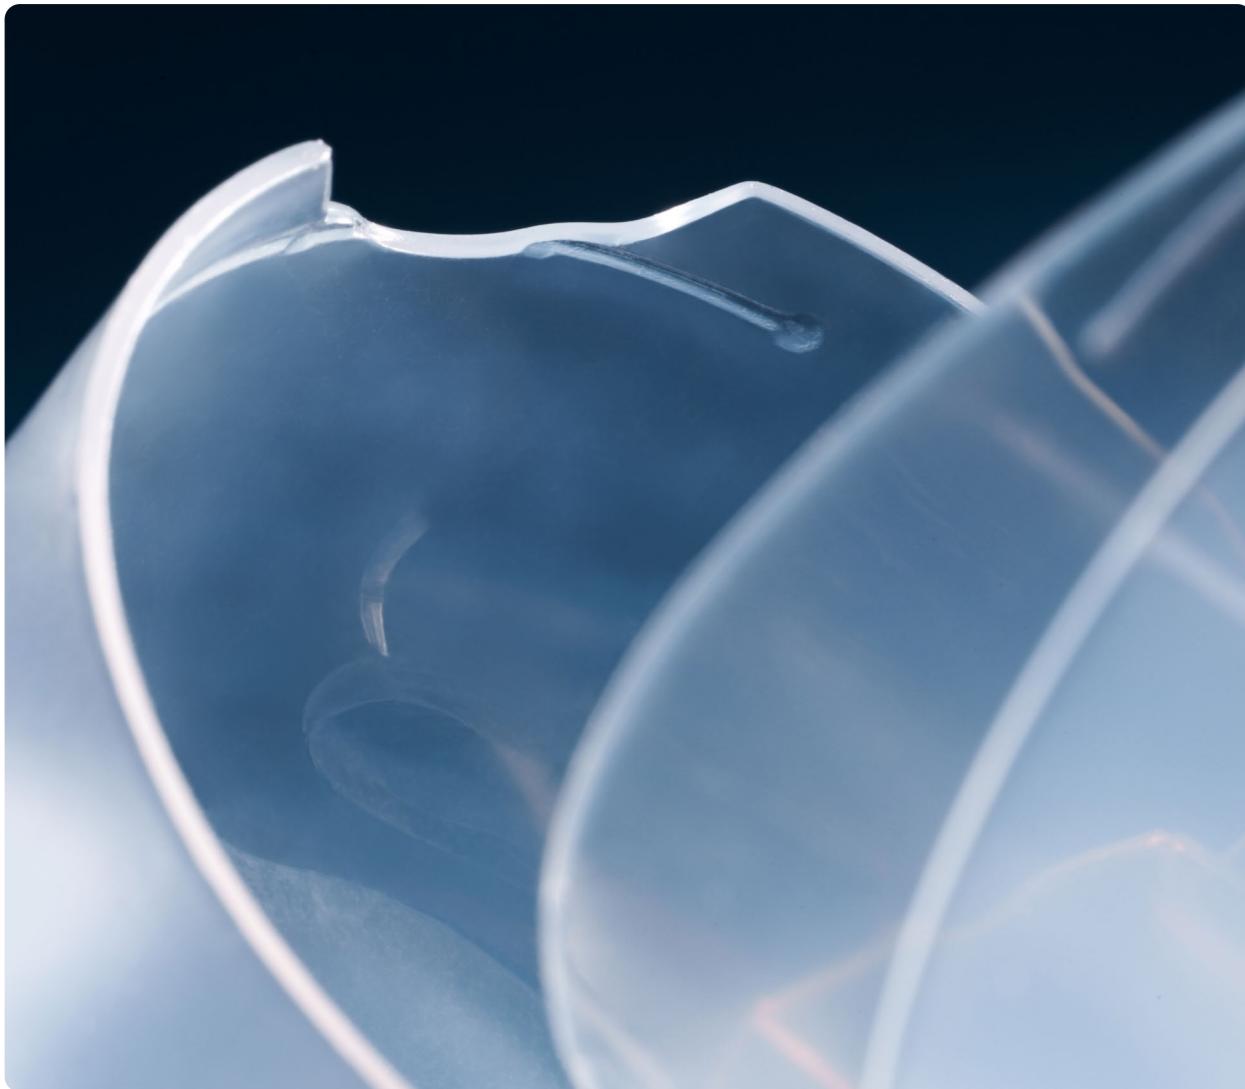
Детали с недоливом

Литьевые детали, внешние контуры которых сформированы не полностью, называются деталями с недоливом.

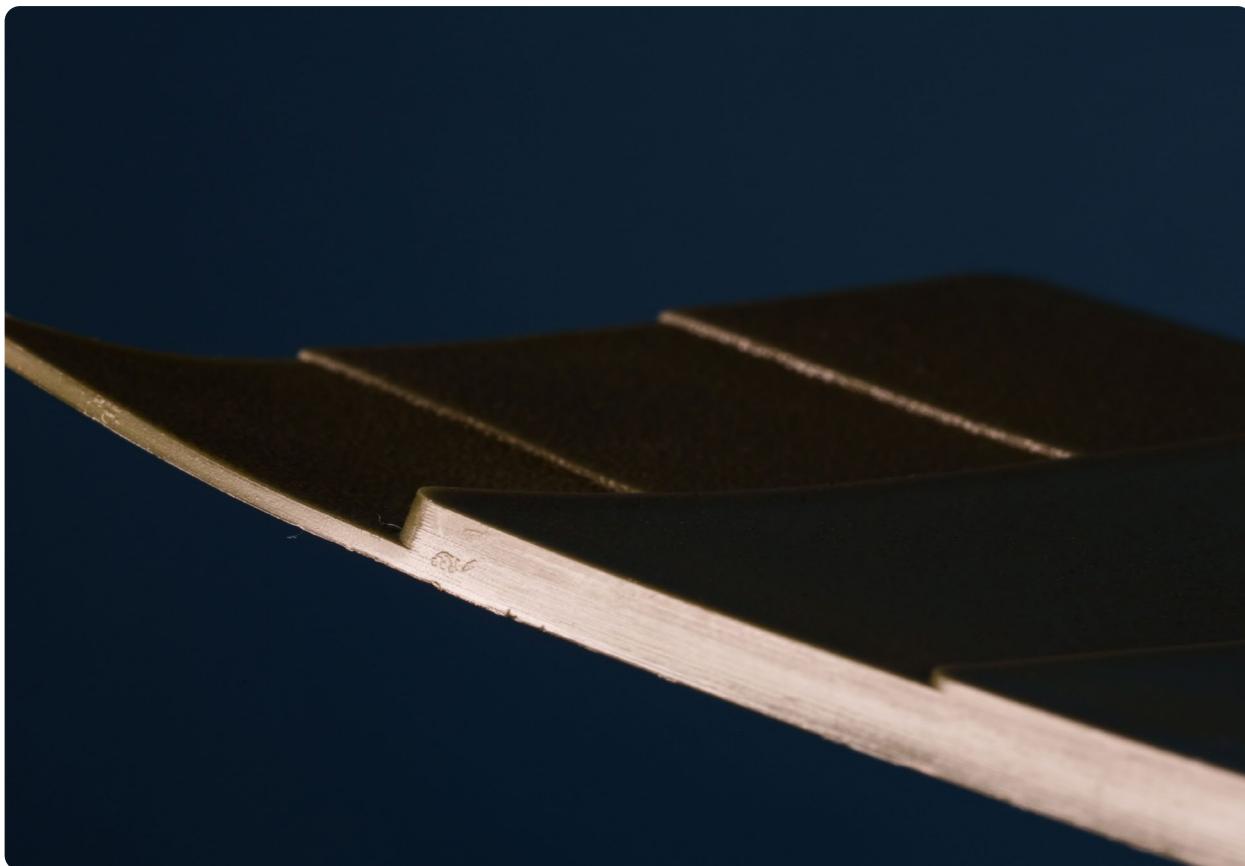
Коробление – дефект, при котором изделие деформируется и теряет заданную геометрию из-за неравномерной усадки материала в момент охлаждения.

То есть при неравномерном остывании различных частей изделия создаются внутренние напряжения, которые с разной интенсивностью «сжимают» отдельные зоны. **Важно учитывать, что возникновение дефекта не связано с механическими повреждениями при извлечении из формы – только с самопроизвольной деформацией вследствие усадки материала.**

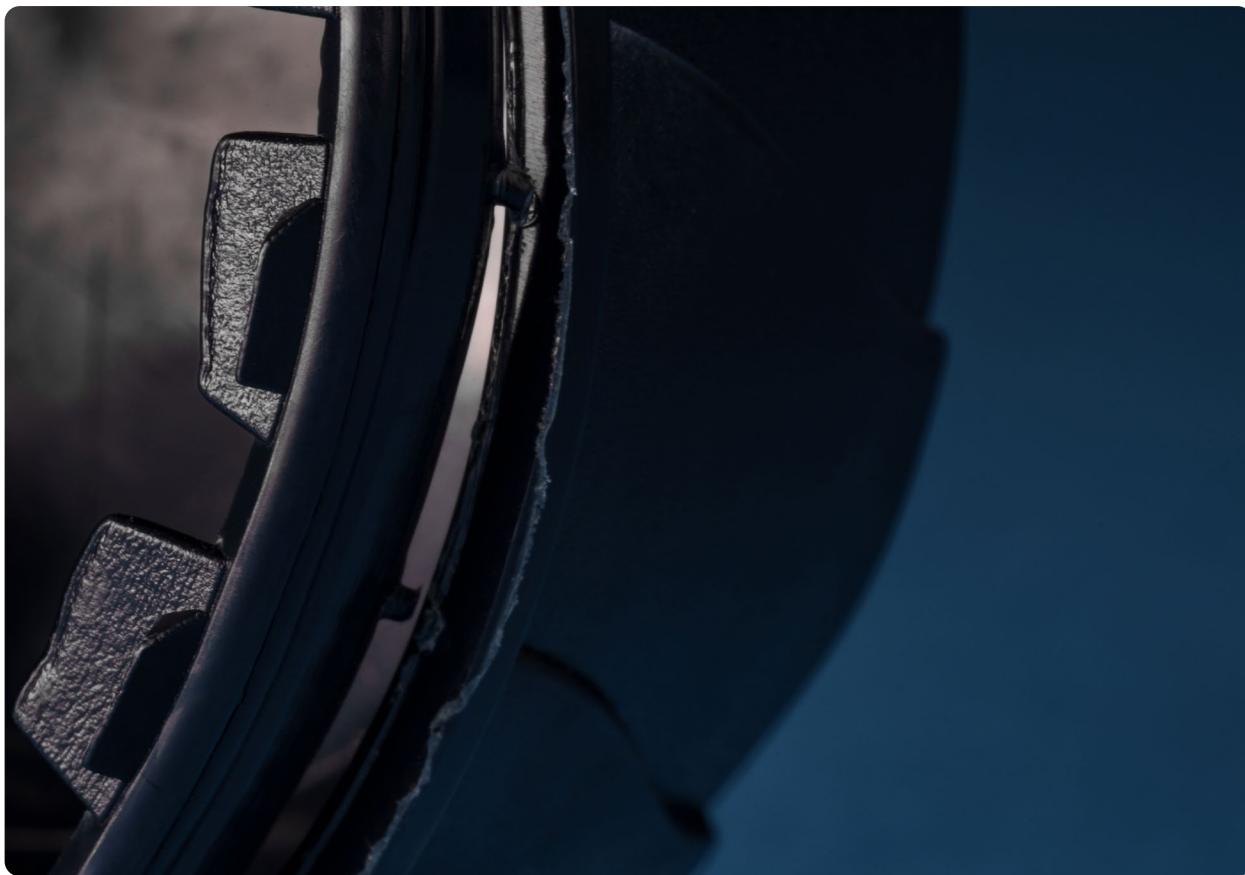
Деформация при извлечении – дефект, при котором изделие повреждается или теряет заданную геометрию в момент извлечения из пресс-формы вследствие механического воздействия на ещё не стабилизировавшийся материал или ошибок в работе системы толкателей.

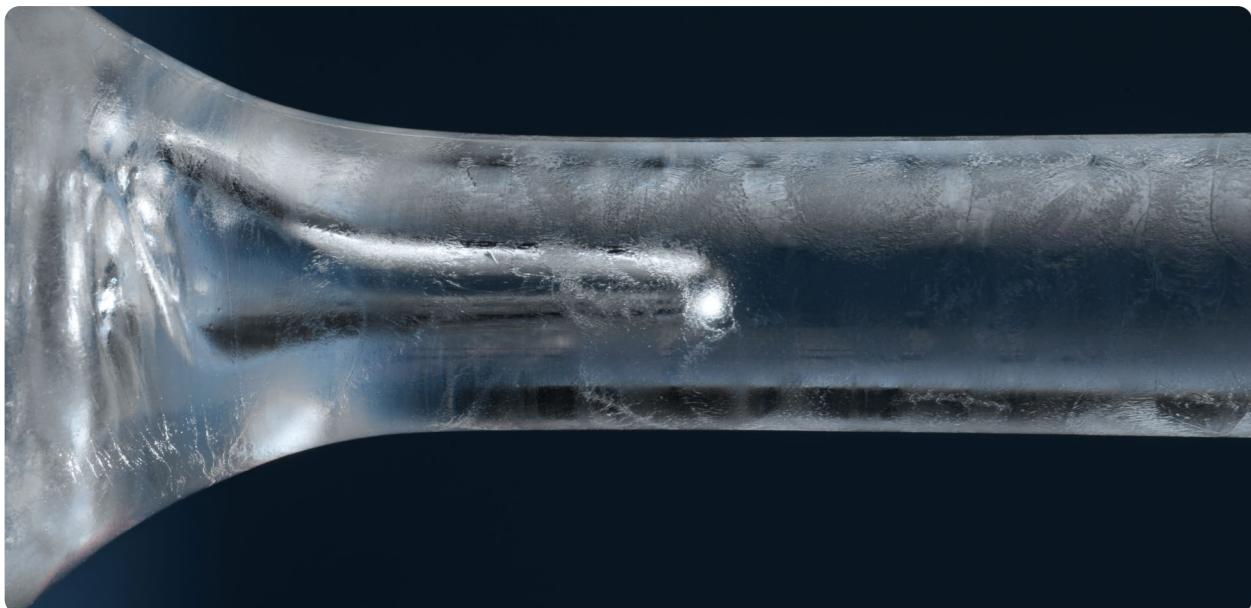
Утяжины / вакуоли

Утяжины – дефект, возникающий из-за неравномерной усадки материала в местах переменной толщины литьевых изделий. Ввиду недостаточной компенсации теплового уменьшения объема, застывший поверхностный слой утягивается внутрь.

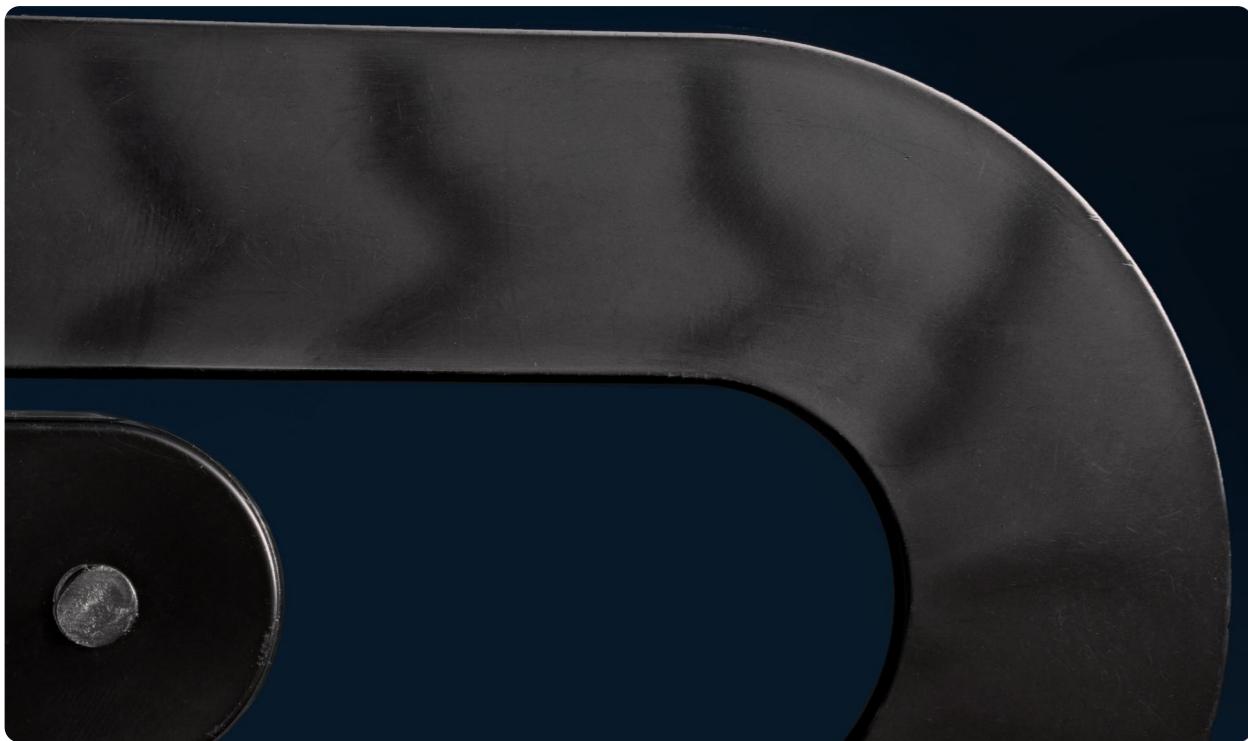
Неоднородный глянец поверхности – нехарактерное образование глянцевой или матовой области на поверхности изделия по причине плохого прилегания расплава к формообразующим.

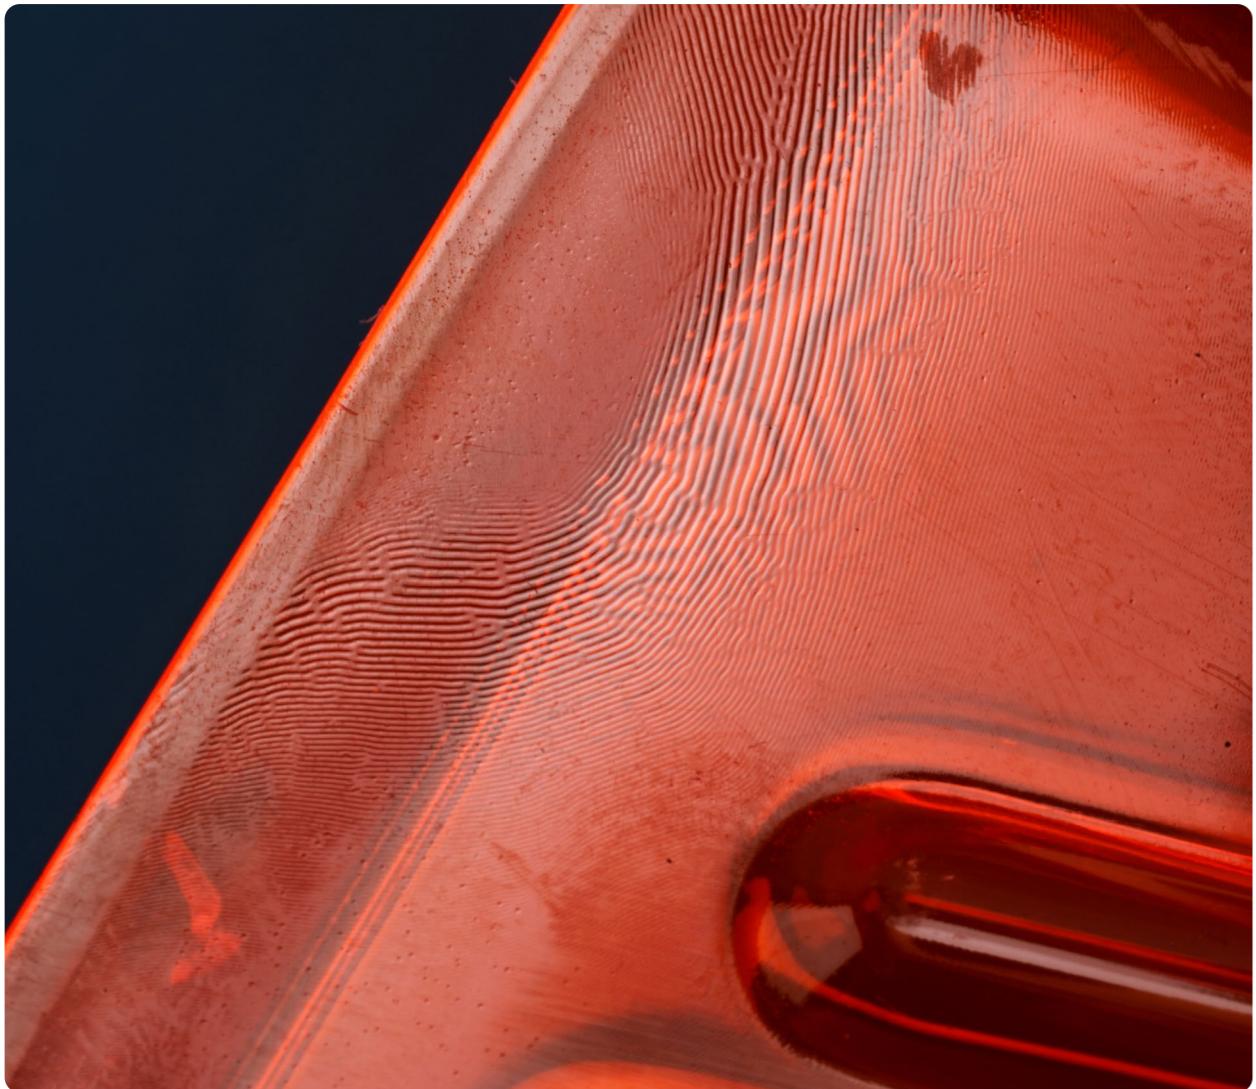
Эффект грампластинки – дефект, возникающий вследствие неравномерного заполнения полимерным материалом пресс-формы. В результате на поверхности готового изделия прослеживаются волнообразные линии, различимые визуально или на ощупь.

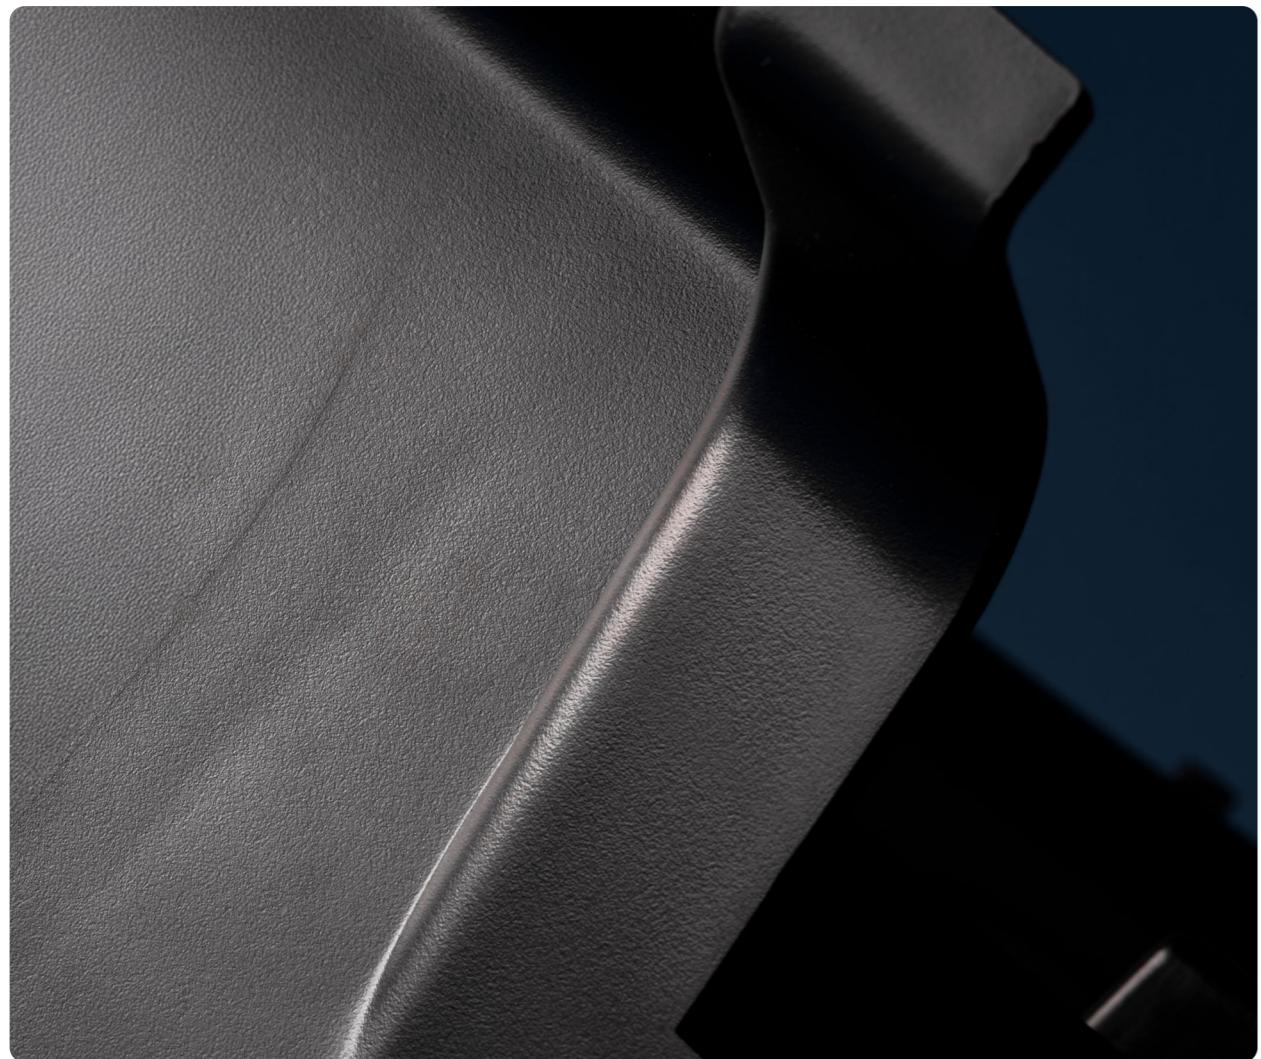
Холодный спай – дефект поверхности литьевых изделий, проявляющийся в виде стыка при соединении двух (или нескольких) потоков расплава в момент заполнения материалом пресс-формы.

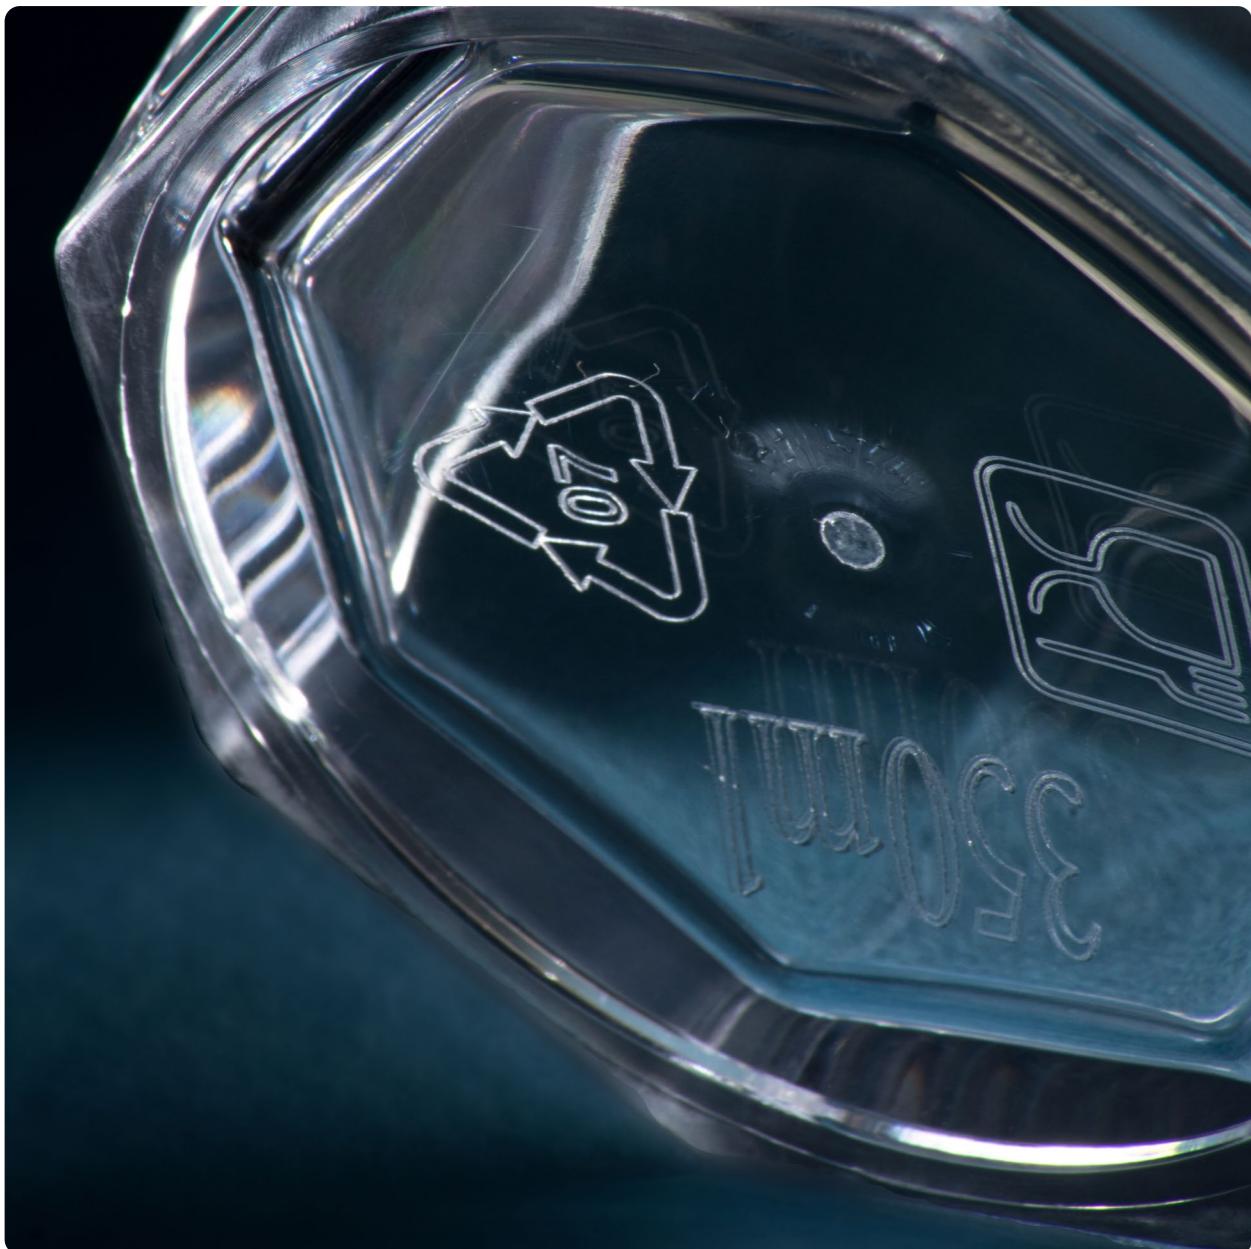
Матовые пятна в зоне впускного литника

Матовые пятна – дефект, который проявляется в виде участка с шероховатой, лишённой блеска поверхностью из-за неравномерного охлаждения или нарушения процесса заполнения расплавом пресс-формы.

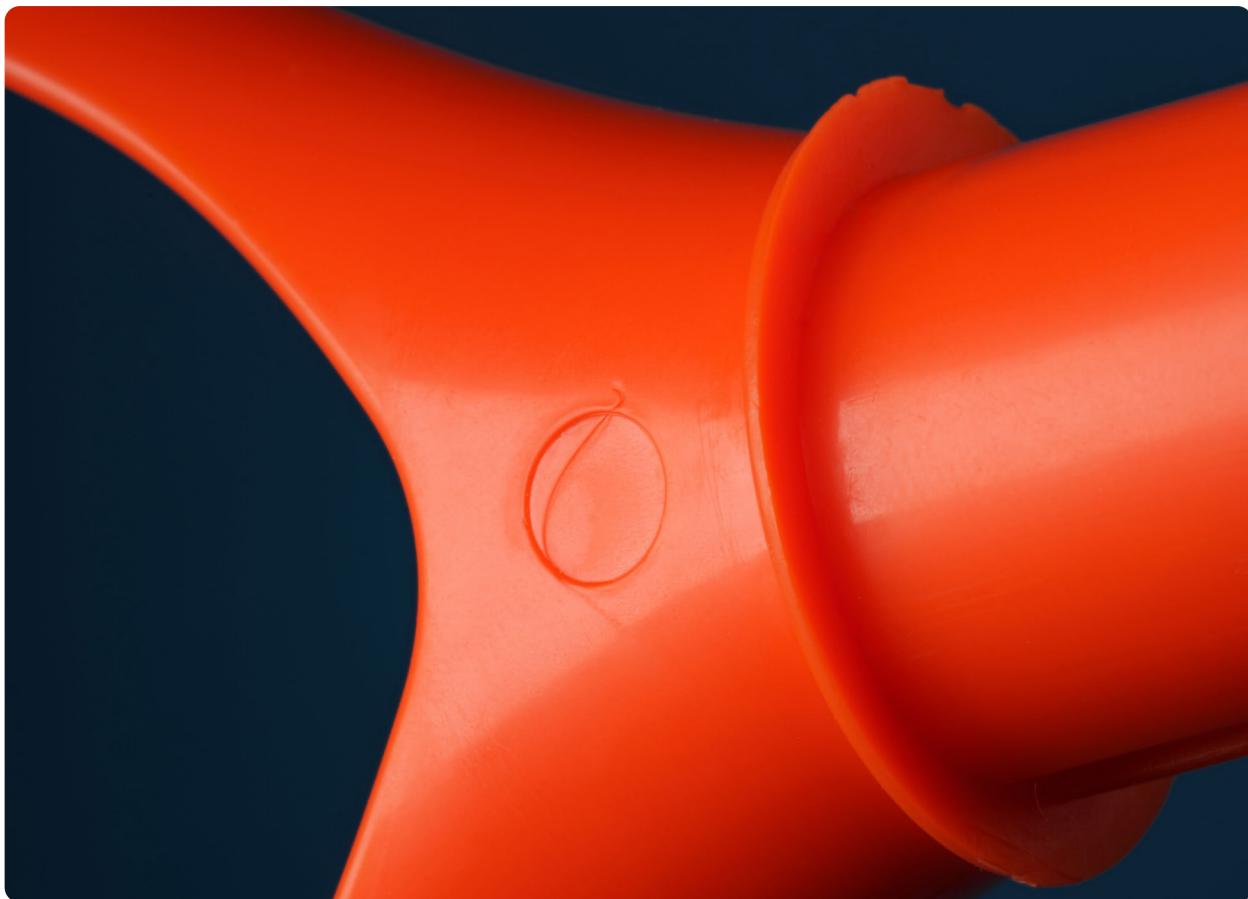
Видимые отпечатки толкателей

Неровности формообразующих поверхностей в местах расположения толкателей могут переноситься на изделие в виде характерных отпечатков (буторков или вмятин). Застревание или мягкость детали в форме в конце литьевого цикла может также приводить к отметинам толкателей на поверхности детали и ее механическому повреждению.

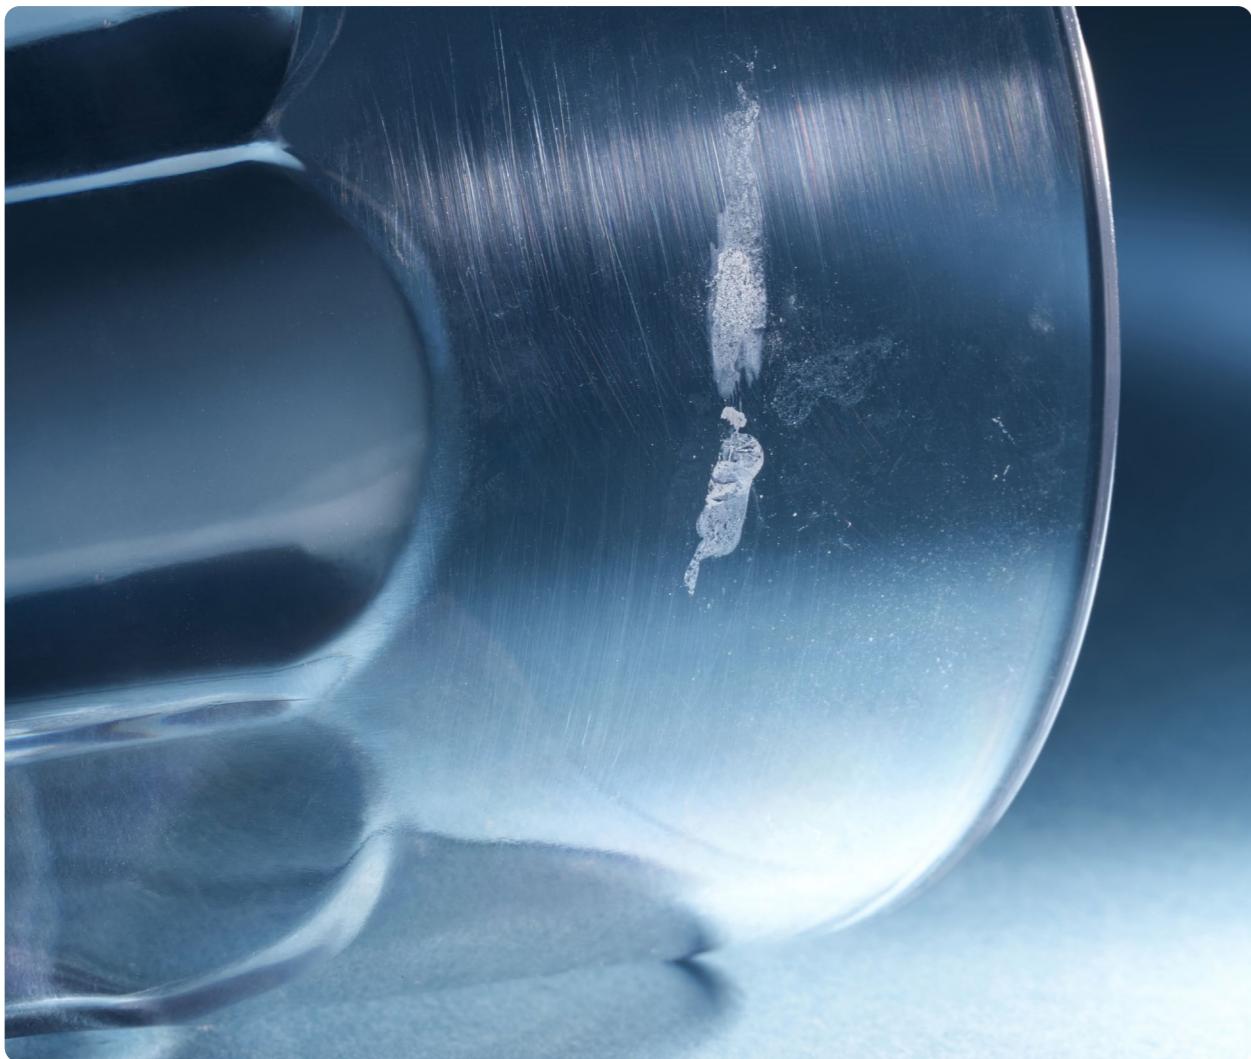
Налет – образование постороннего слоя на поверхности детали вследствие загрязнения материала, формы или нарушений условий технологического процесса.

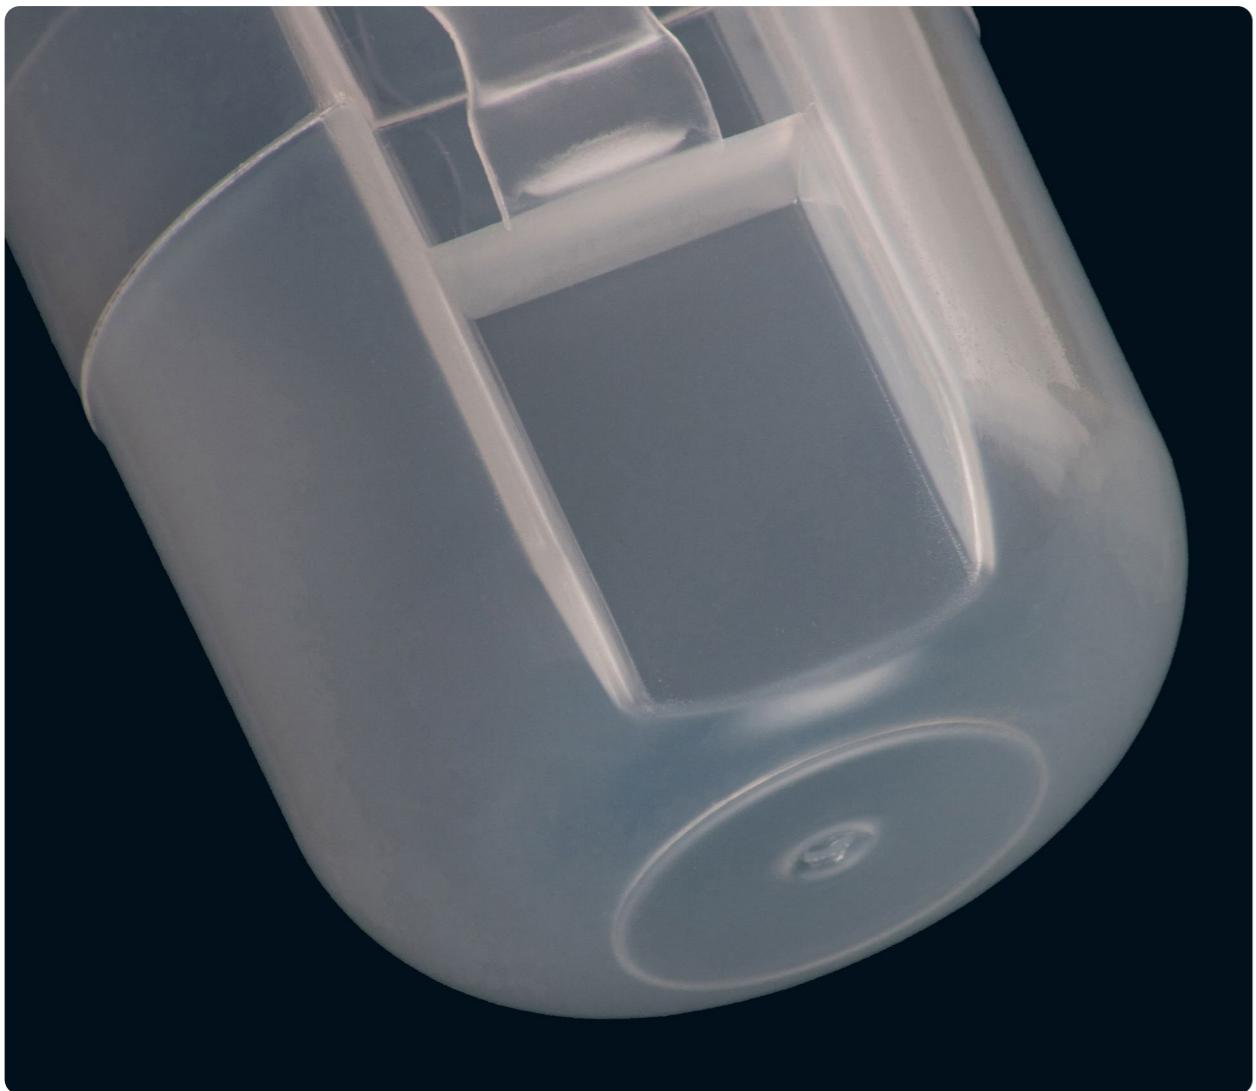
Надорванный пленочный шарнир – дефект, образующийся вследствие перенапряжений в материале.

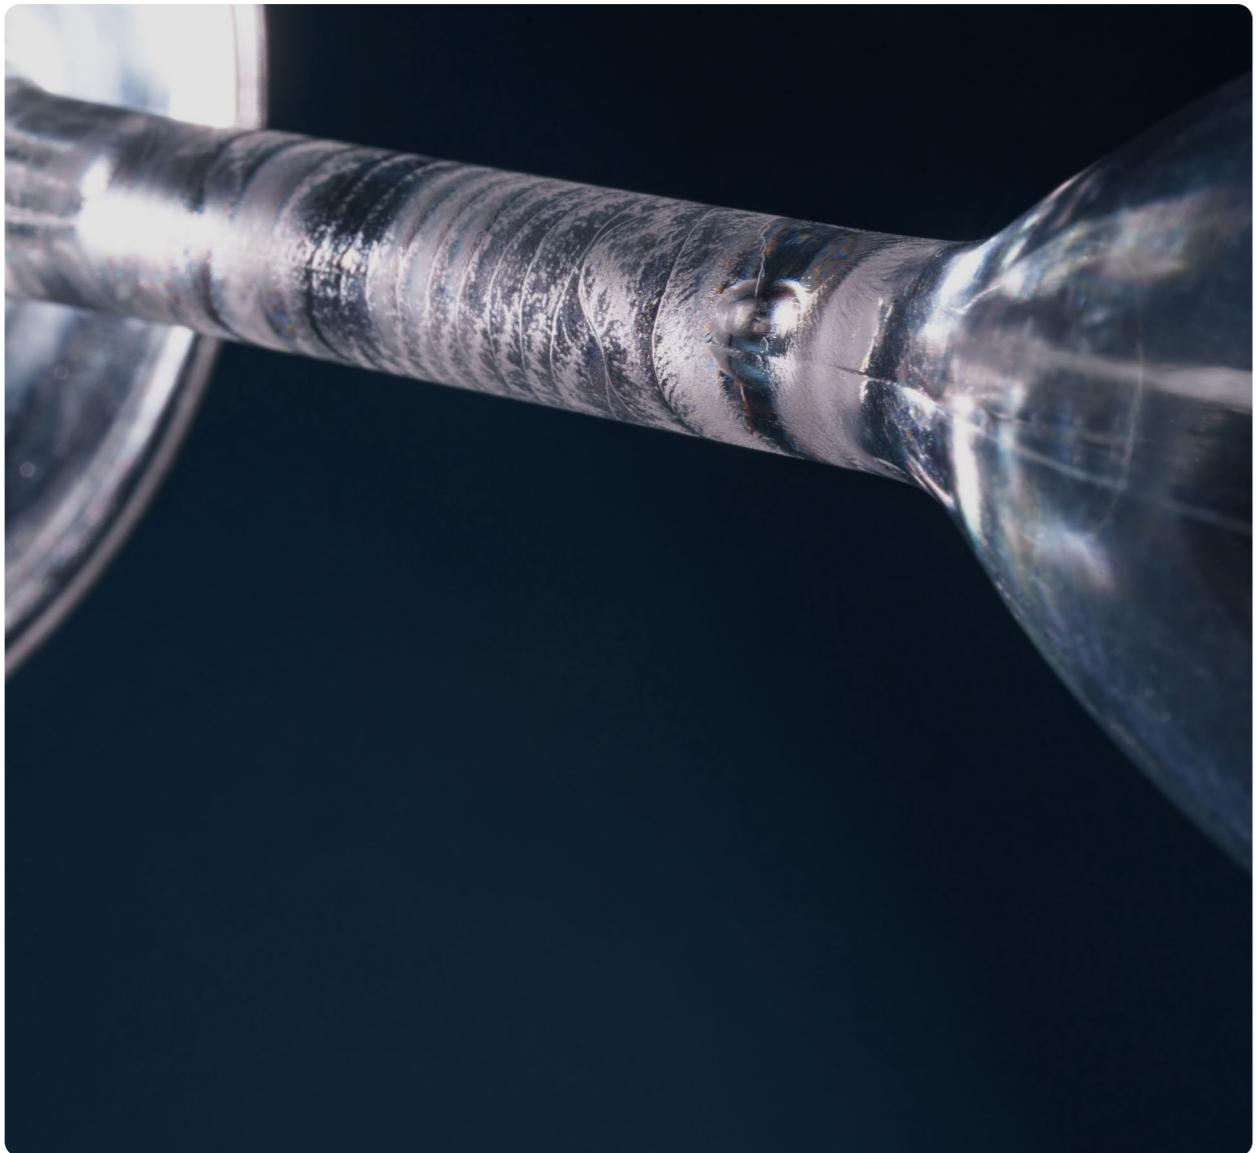
Образование свободной струи

Визуально различимая по уровню глянца линия на поверхности изделия указывает на образование свободной струи. Дефект возникает в момент впрыска разогретого материала в пресс-форму в зоне выхода литникового канала.

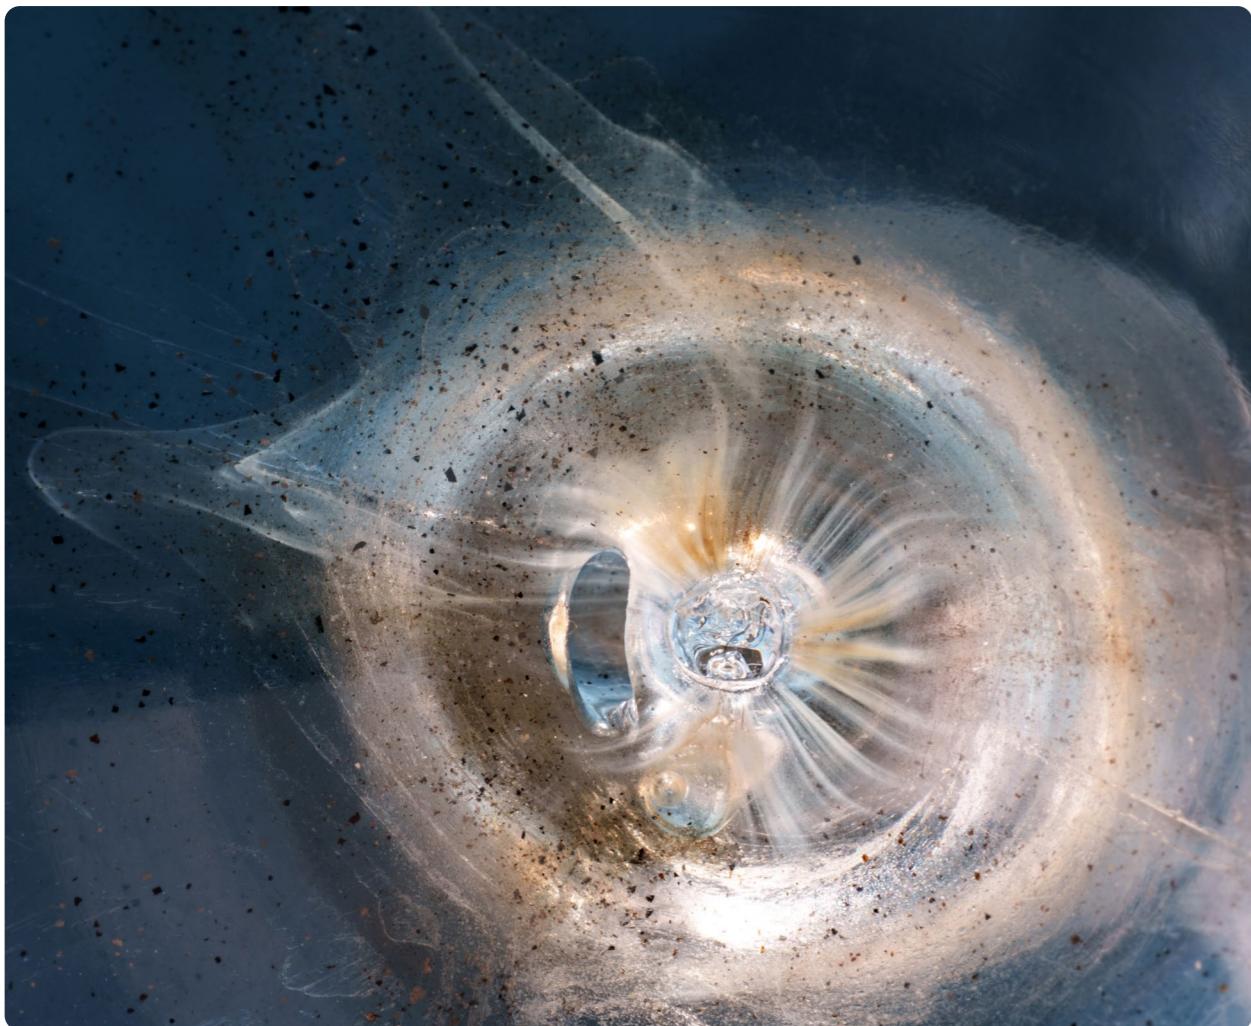
Темные точки на поверхности или в толще литьевого изделия, образующиеся вследствие наличия загрязнений или деструкции полимера, свидетельствуют об образовании одноимённого дефекта.

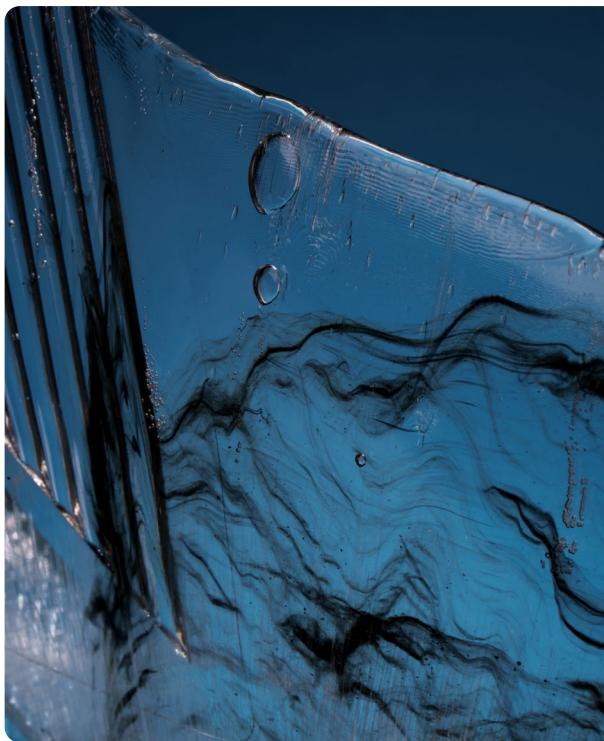
Пригарные свили – дефект, возникающий вследствие деструкции расплава полимера. Образующиеся при этом продукты распада вызывают образование на поверхности изделий полос различных оттенков и степени насыщенности – от светло-серого до темно-коричневого.

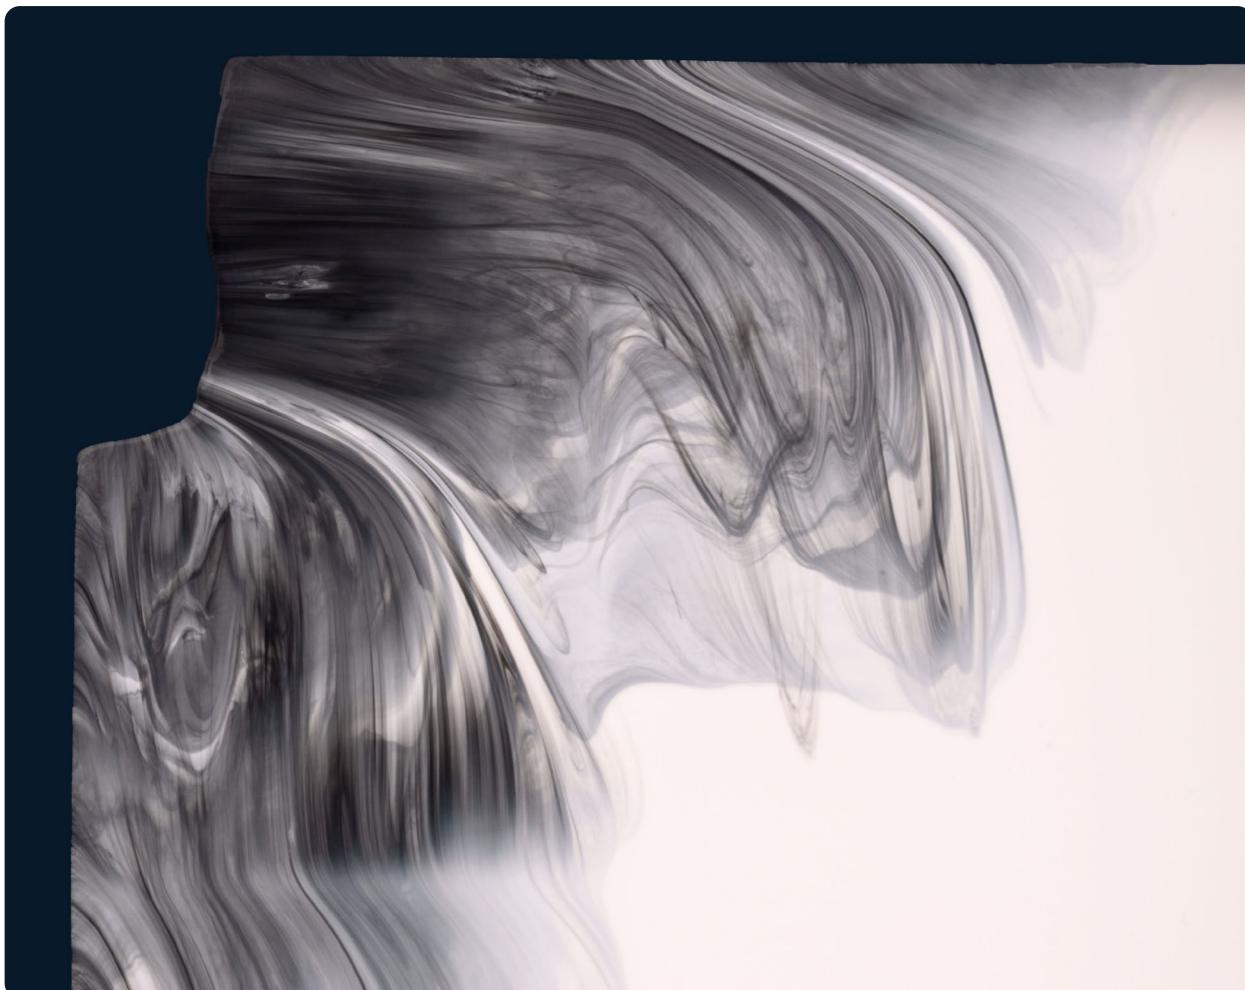
Основной причиной возникновения непропорционально окрашенных полос на поверхности готовых изделий – цветовых свиляй является неравномерное распределение частиц красящего вещества в расплаве. Дополнительными факторами могут служить: термическая деструкция материала или красящего вещества.

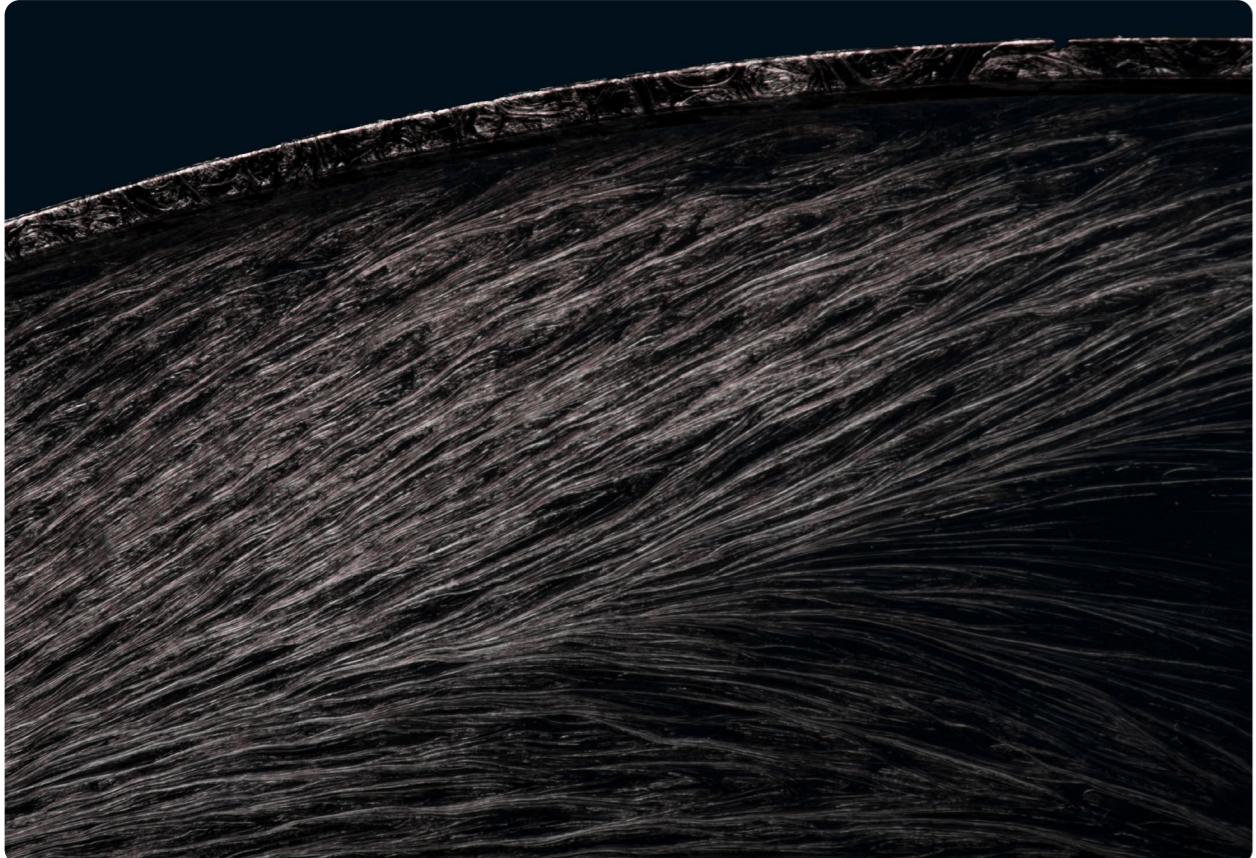
Наличие влаги на поверхности готового изделия или в пресс-форме приводит к образованию влажностных свилей. Наиболее характерным местом возникновения дефекта является точка впрыска вблизи литника.

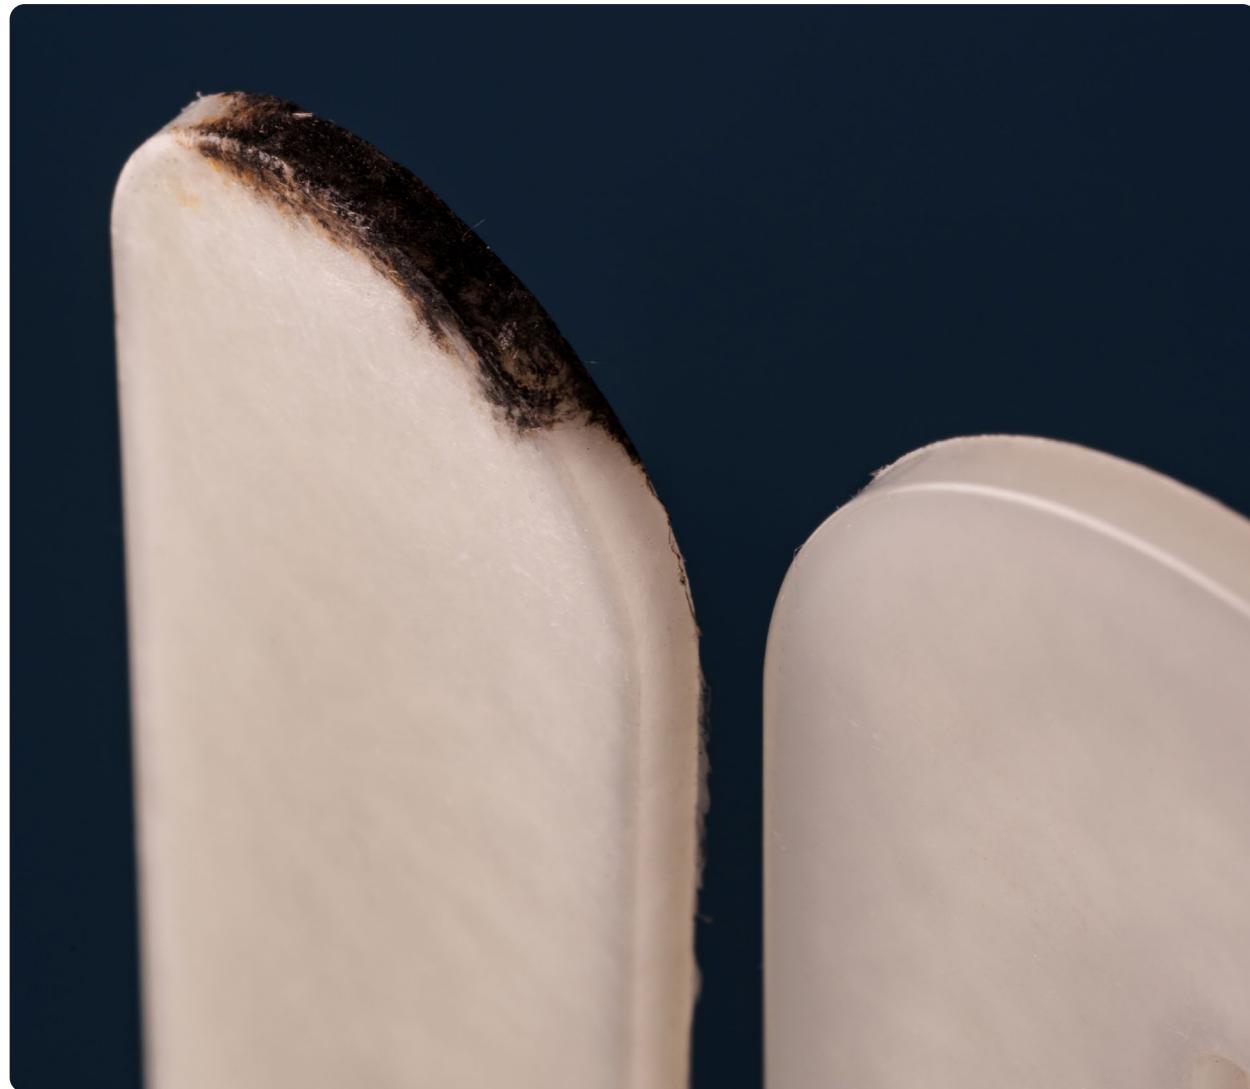
Обожжённый край или область внутри литьевой детали свидетельствует об образовании дизельного эффекта. Дефект является следствием термодеструкции полимера из-за быстрого сжатия воздуха и его нагрева при заполнении пресс-формы. Может возникать как на видовой части детали, так и на линии соединения потоков расплава.
