ДЕФЕКТЫ ЛИТЬЕВЫХ ИЗДЕЛИЙ

СИБУР. ТЕХНИЧЕСКИЙ СЕРВИС

Данный справочник задуман и реализован в виде прикладного пособия по работе с полимерными материалами. Приведенные схемы устранения дефектов включают только корректировки настроек параметров технологических режимов, не затрагивая конструктивные особенности пресс-форм. Мы убеждены, что при правильной работе с материалом большинство дефектов возможно устранить или сместить на невидовые части изделия.

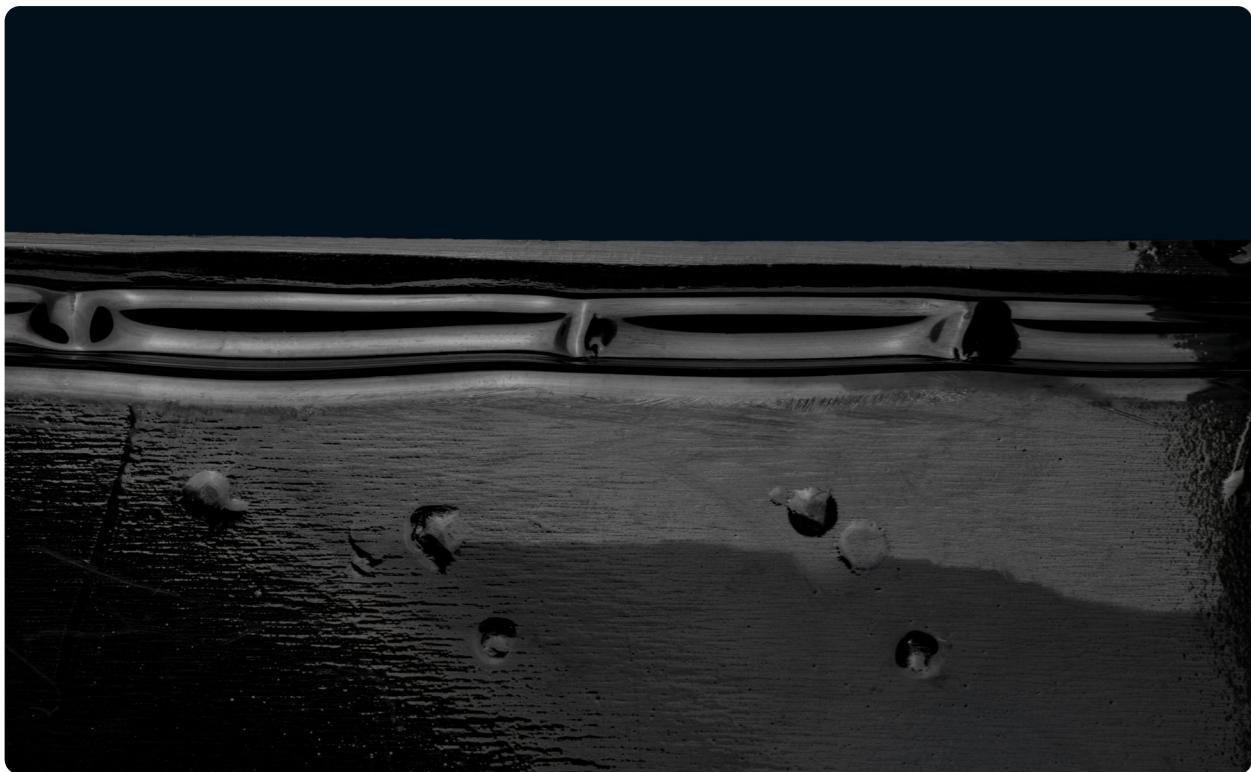
Включения воздуха – дефект, характеризующийся наличием в толще или на поверхности литьевого изделия мелких пузырей или воздушных полостей.

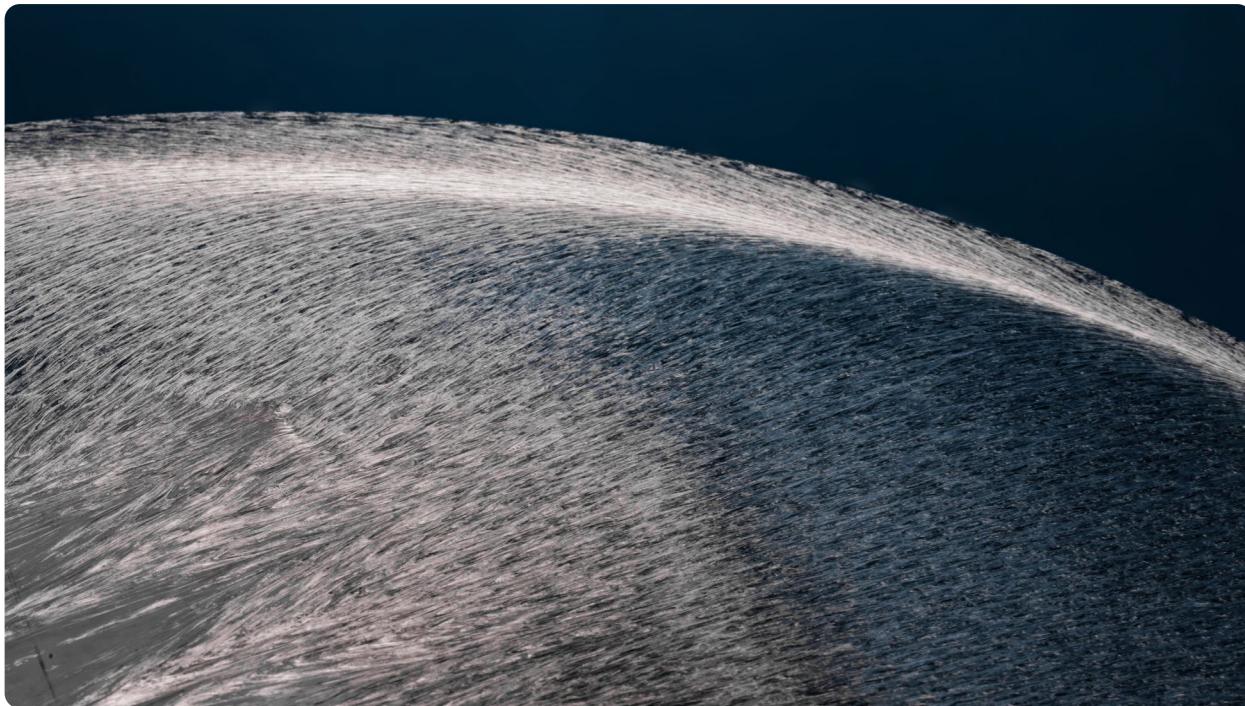
Газообразные включения – полости в толще или на поверхности литьевого изделия, образующиеся в результате деструкции полимера.

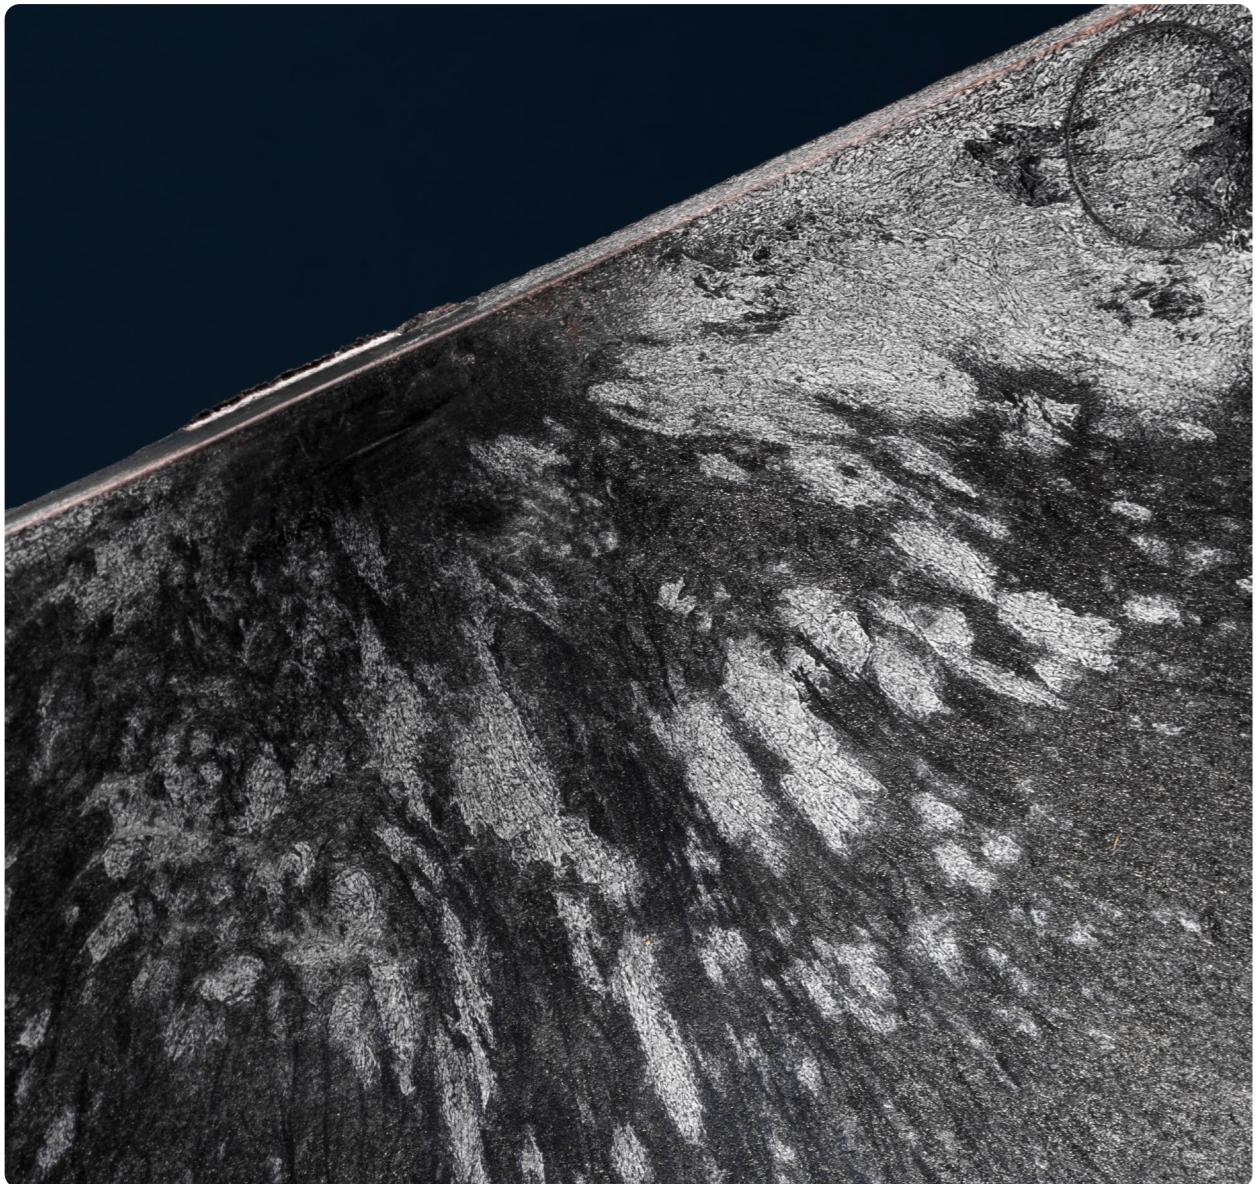
Воздушные свили – матовые, серебристые или белые лучи, чаще всего образующиеся вблизи точки впрыска и области ребер, выступов и углублений. Дефект образуется вследствие перемещения оставшегося воздуха при заполнении формы и накапливается на ее стенках в направлении течения расплава.

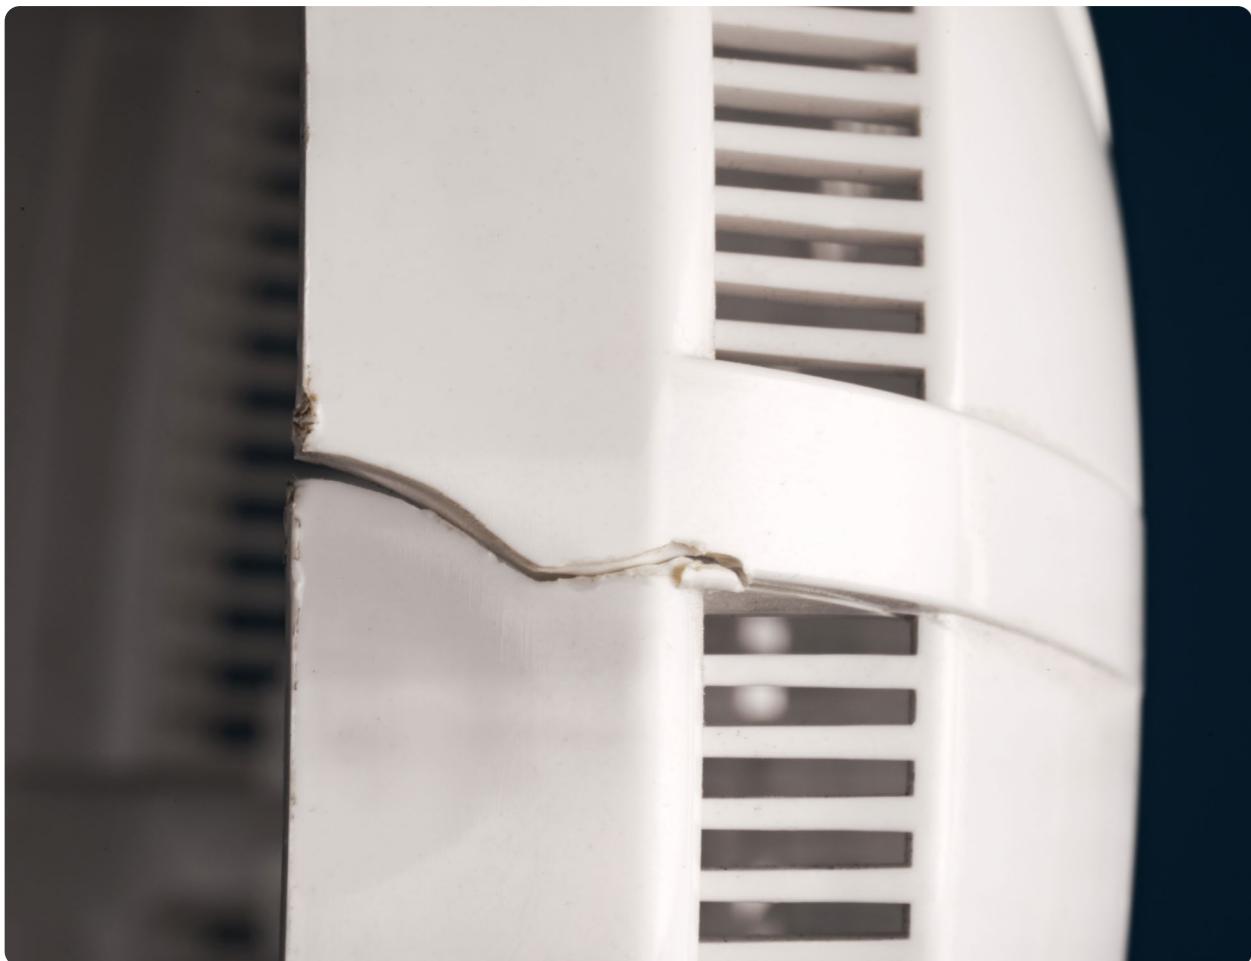
Трешины вследствие внутренних напряжений

Дефекты в виде микротрещин или белесых зон, вызванные внутренними напряжениями в материале или внешними нагрузками. Часто проявляются не сразу, а через несколько дней/недель после изготовления детали. Визуально данный эффект выглядит как белые полосы или пятна на поверхности, микротрешины в зонах высокой деформации (например, на изгибах), трещины при механическом воздействии (например, при сгибании).
