# ДЕФЕКТЫ ЛИТЬЕВЫХ ИЗДЕЛИЙ

СИБУР. ТЕХНИЧЕСКИЙ СЕРВИС

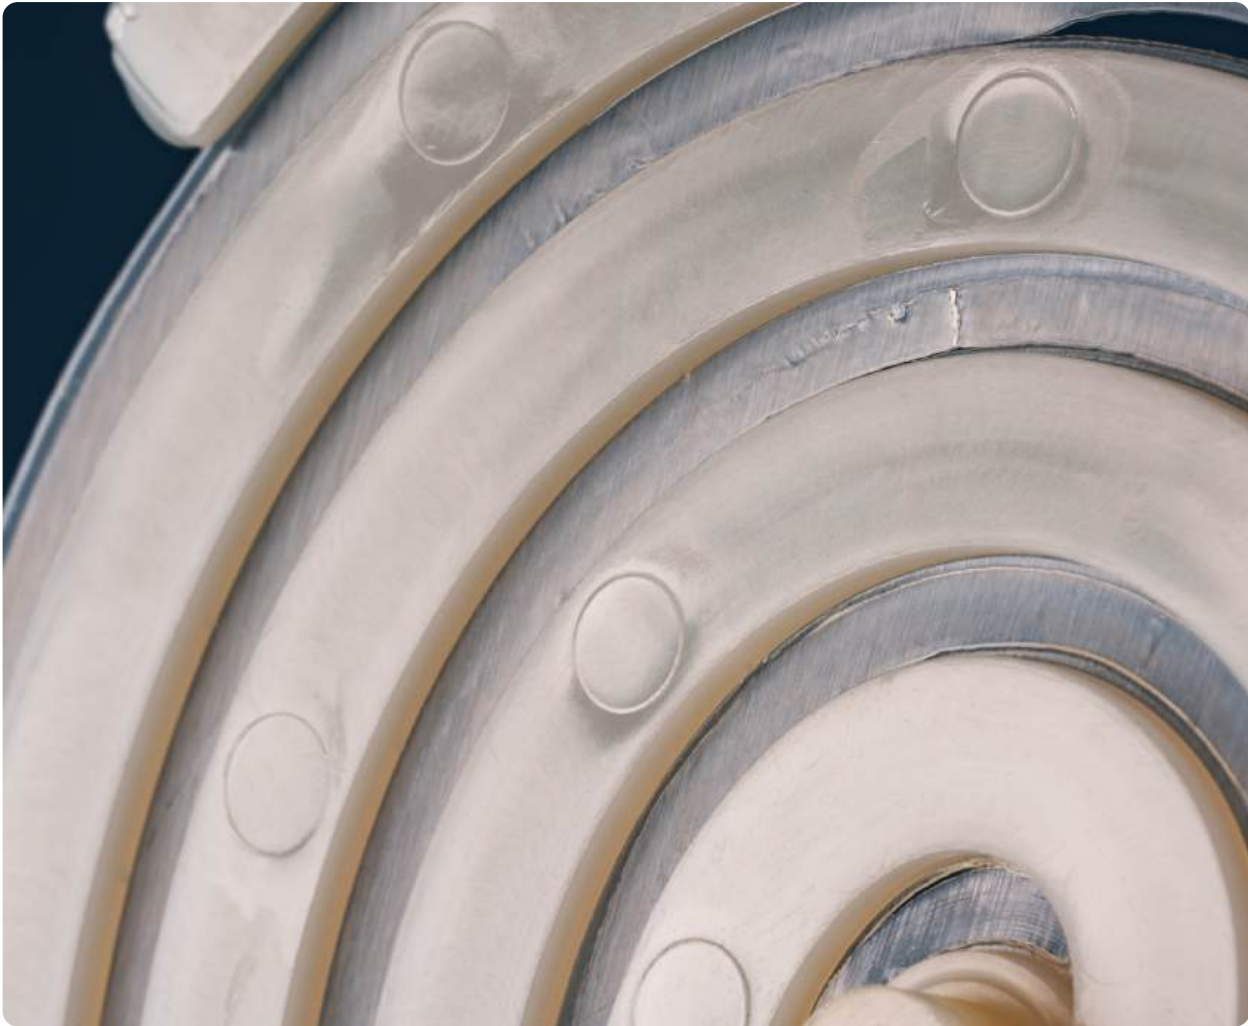
Облой – дефект, возникающий при затекании расплавленного материала в зазоры неплотно сомкнутых пресс-форм, в результате чего на поверхности готового изделия образуется тонкостенная пленка.

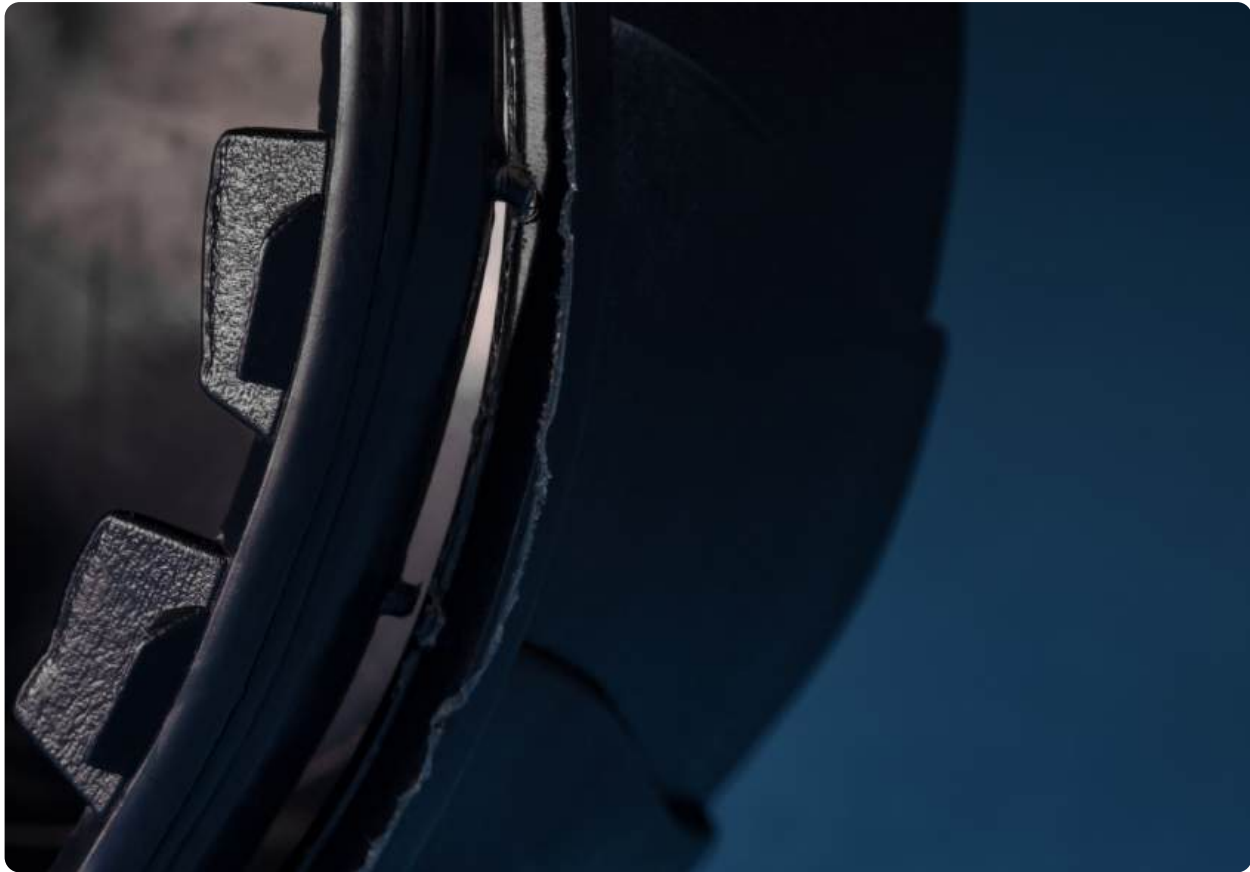
# Деформация при извлечении

Деформация при извлечении — дефект, при котором изделие повреждается или теряет заданную геометрию в момент извлечения из пресс-формы вследствие механического воздействия на ещё не стабилизировавшийся материал или ошибок в работе системы толкателей.

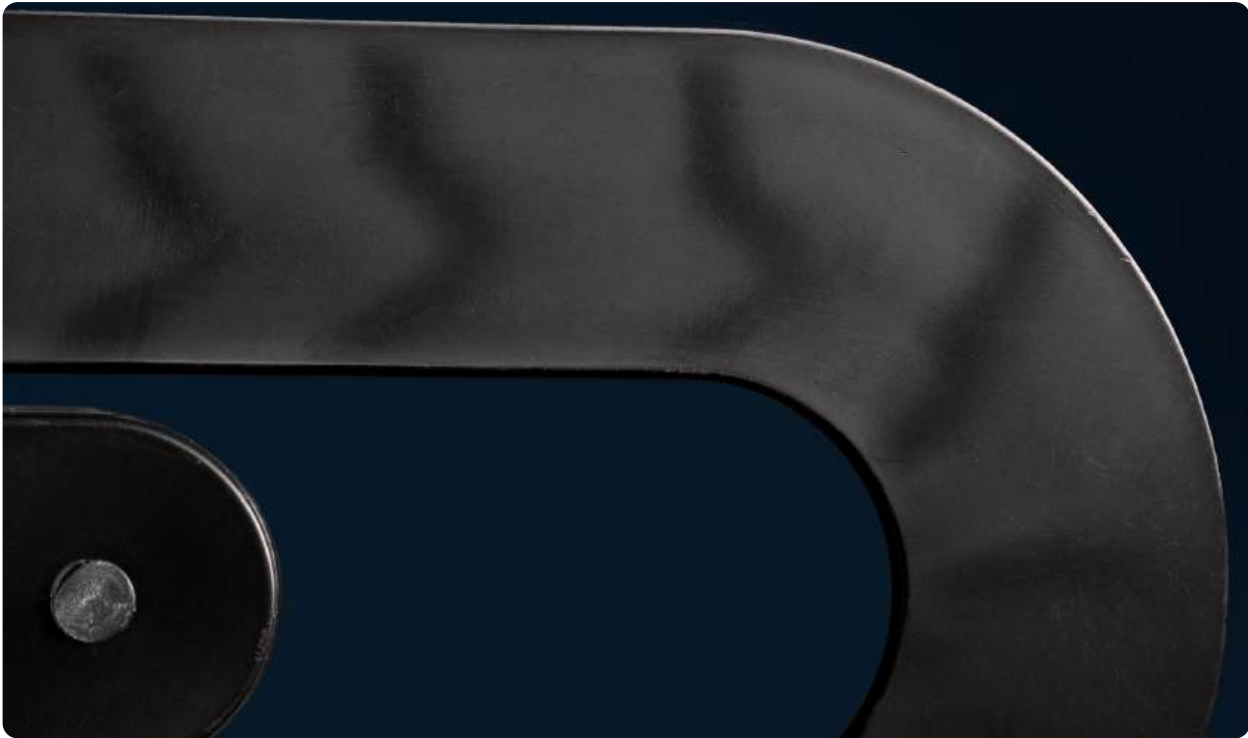
# Неоднородный глянец поверхности

Неоднородный глянец поверхности — нехарактерное образование глянцевой или матовой области на поверхности изделия по причине плохого прилегания расплава к формообразующим.

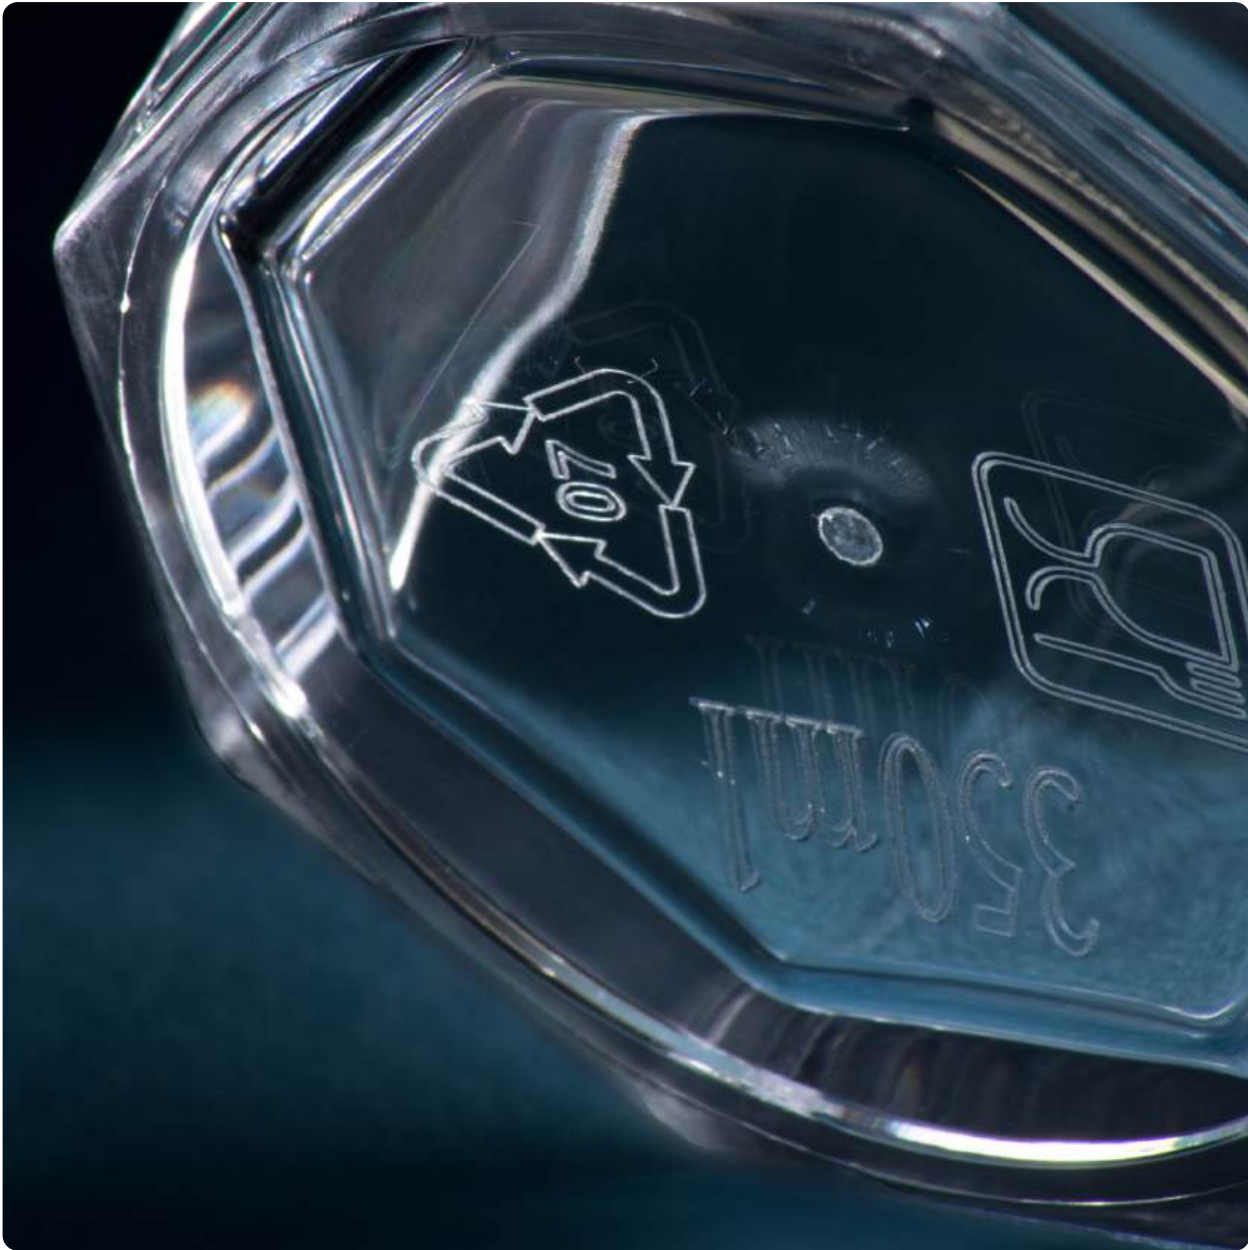
# Матовые пятна в зоне впускного литника

Матовые пятна – дефект, который проявляется в виде участка с шероховатой, лишённой блеска поверхностью из-за неравномерного охлаждения или нарушения процесса заполнения расплавом пресс-формы.

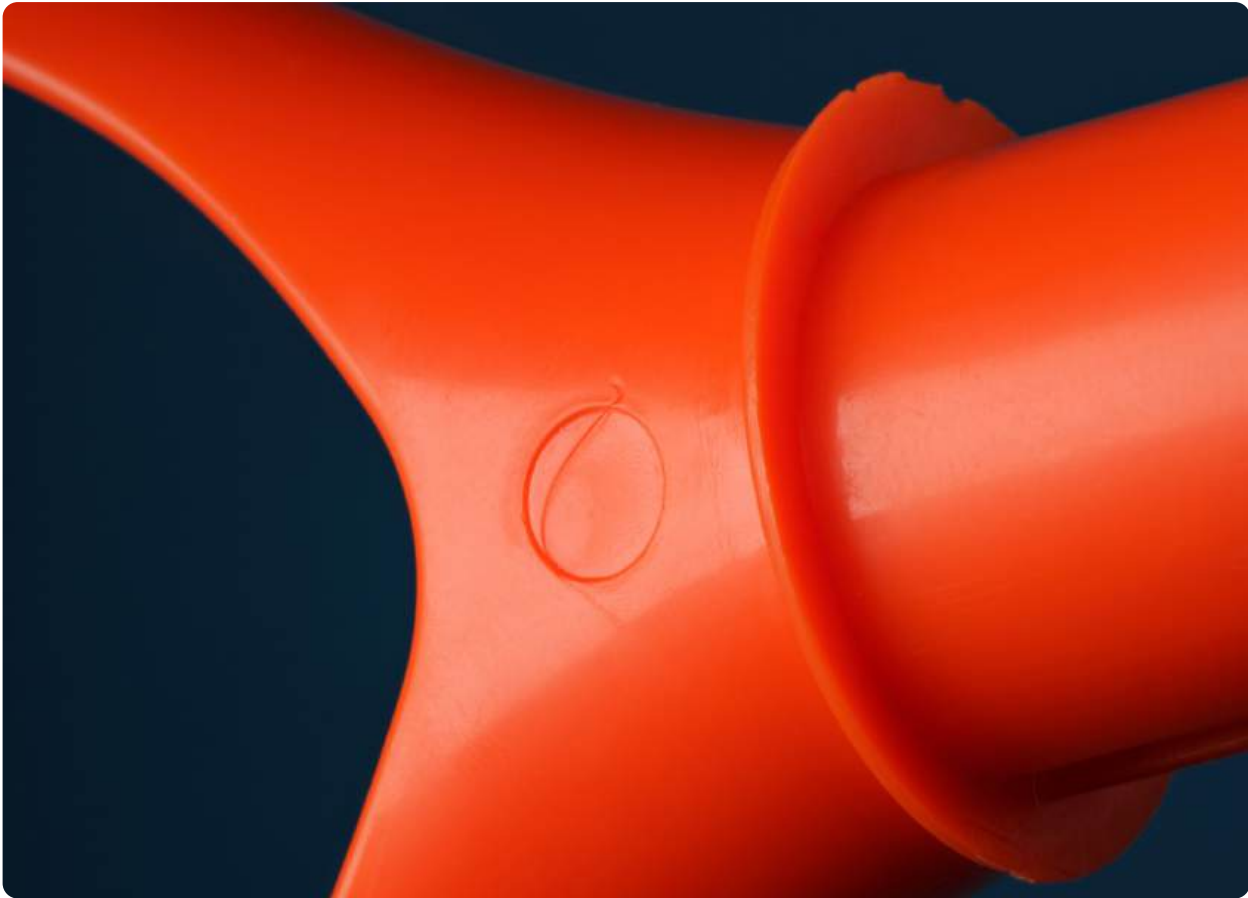
# Видимые отпечатки толкателей

Неровности формообразующих поверхностей в местах расположения толкателей могут переноситься на изделие в виде характерных отпечатков (бугорков или вмятин). Застывание или мягкость детали в форме в конце литьевого цикла может также приводить к отметинам толкателей на поверхности детали и ее механическому повреждению.

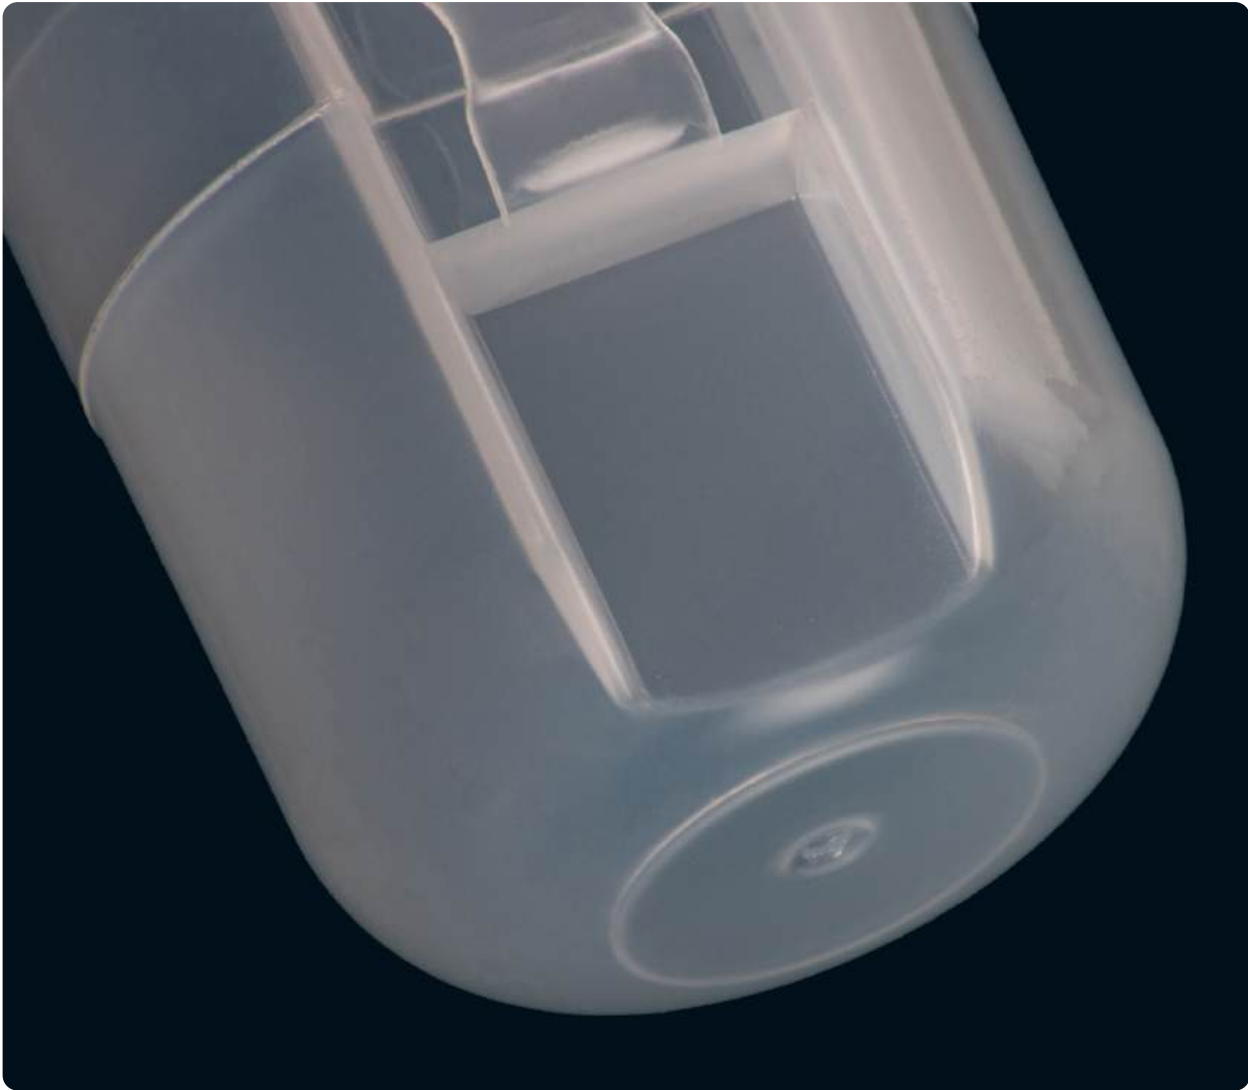
# Надорванный пленочный шарнир

Надорванный пленочный шарнир – дефект, образующийся вследствие перенапряжений в материале.

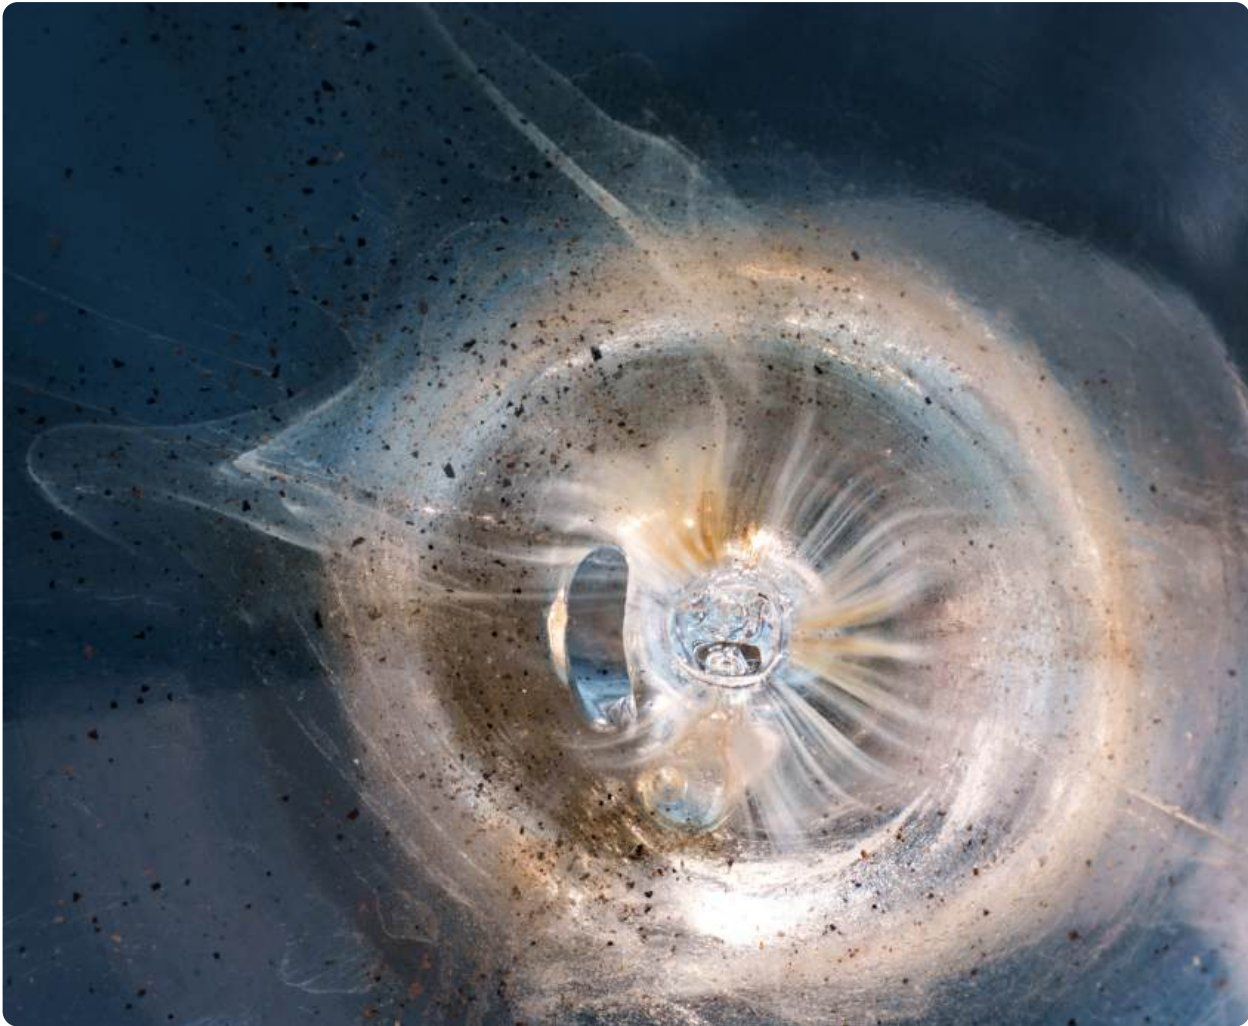
Темные точки на поверхности или в толще литьевого изделия, образующиеся вследствие наличия загрязнений или деструкции полимера, свидетельствуют об образовании одноимённого дефекта.

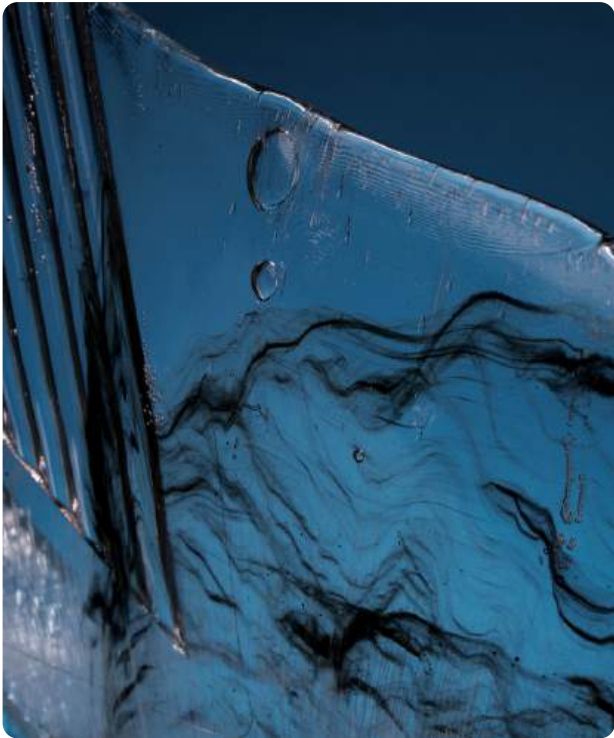
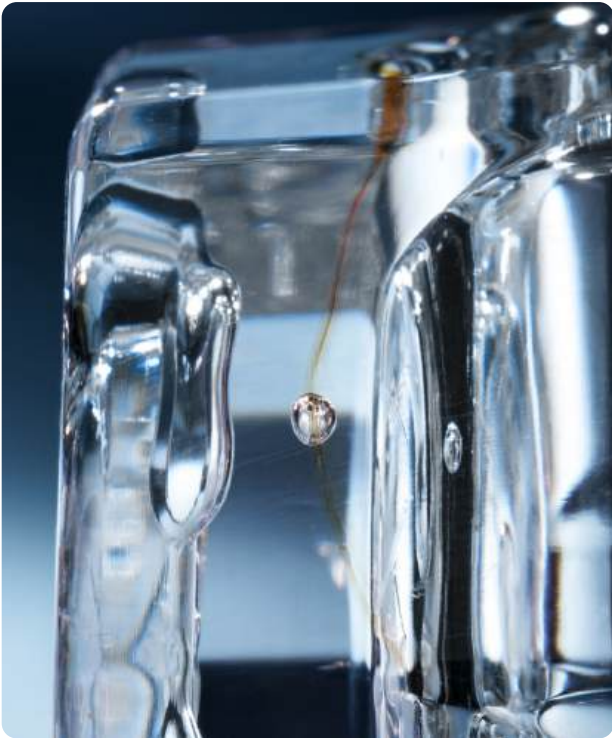
# Пригарные свили

Пригарные свили — дефект, возникающий вследствие деструкции расплава полимера. Образующиеся при этом продукты распада вызывают образование на поверхности изделий полос различных оттенков и степени насыщенности — от светло-серого до темно-коричневого.

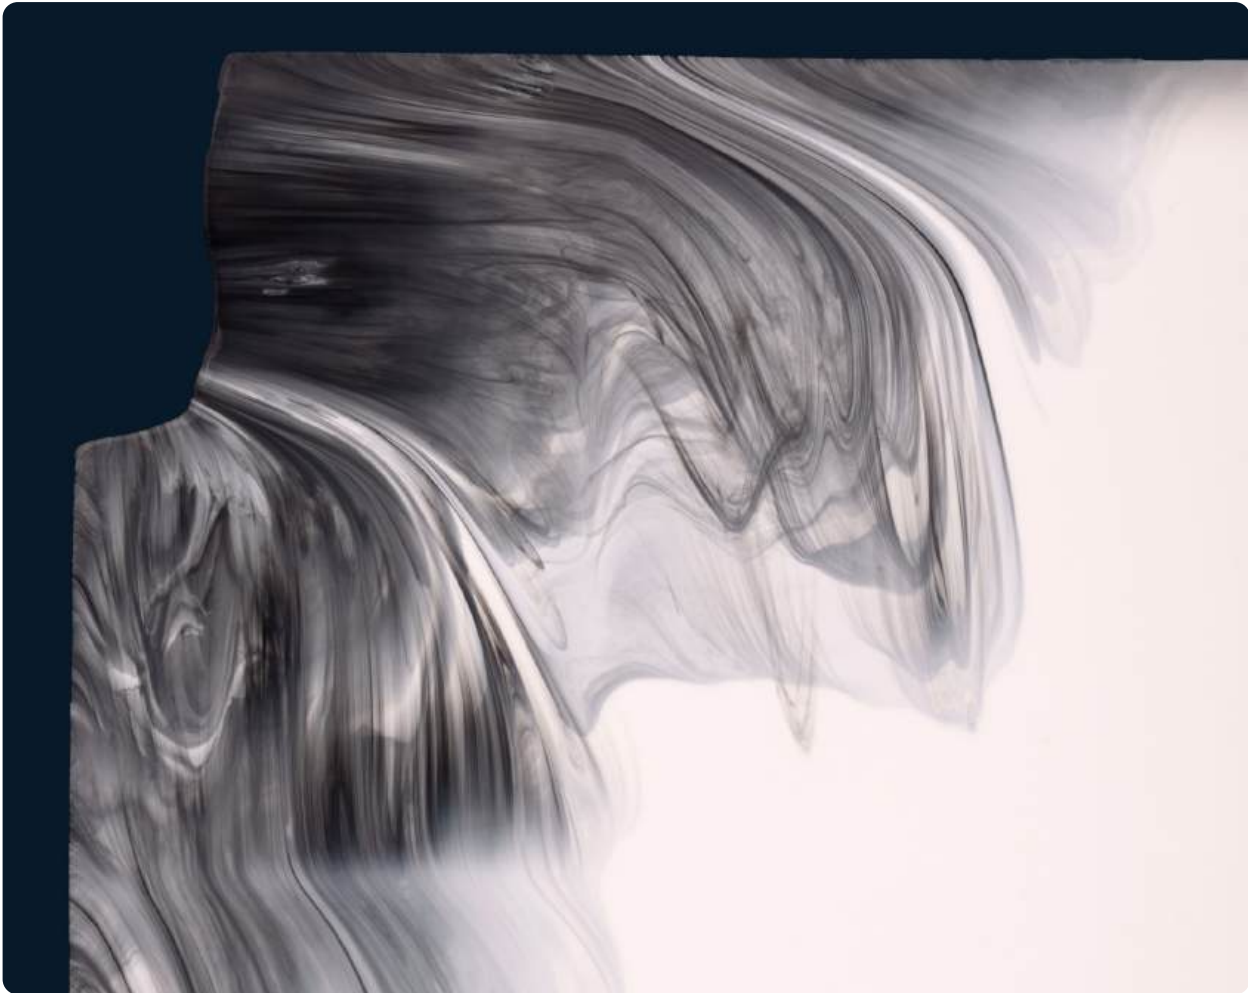
Основной причиной возникновения непропорционально окрашенных полос на поверхности готовых изделий – цветовых свилей является неравномерное распределение частиц красящего вещества в расплаве. Дополнительными факторами могут служить: термическая деструкция материала или красящего вещества.

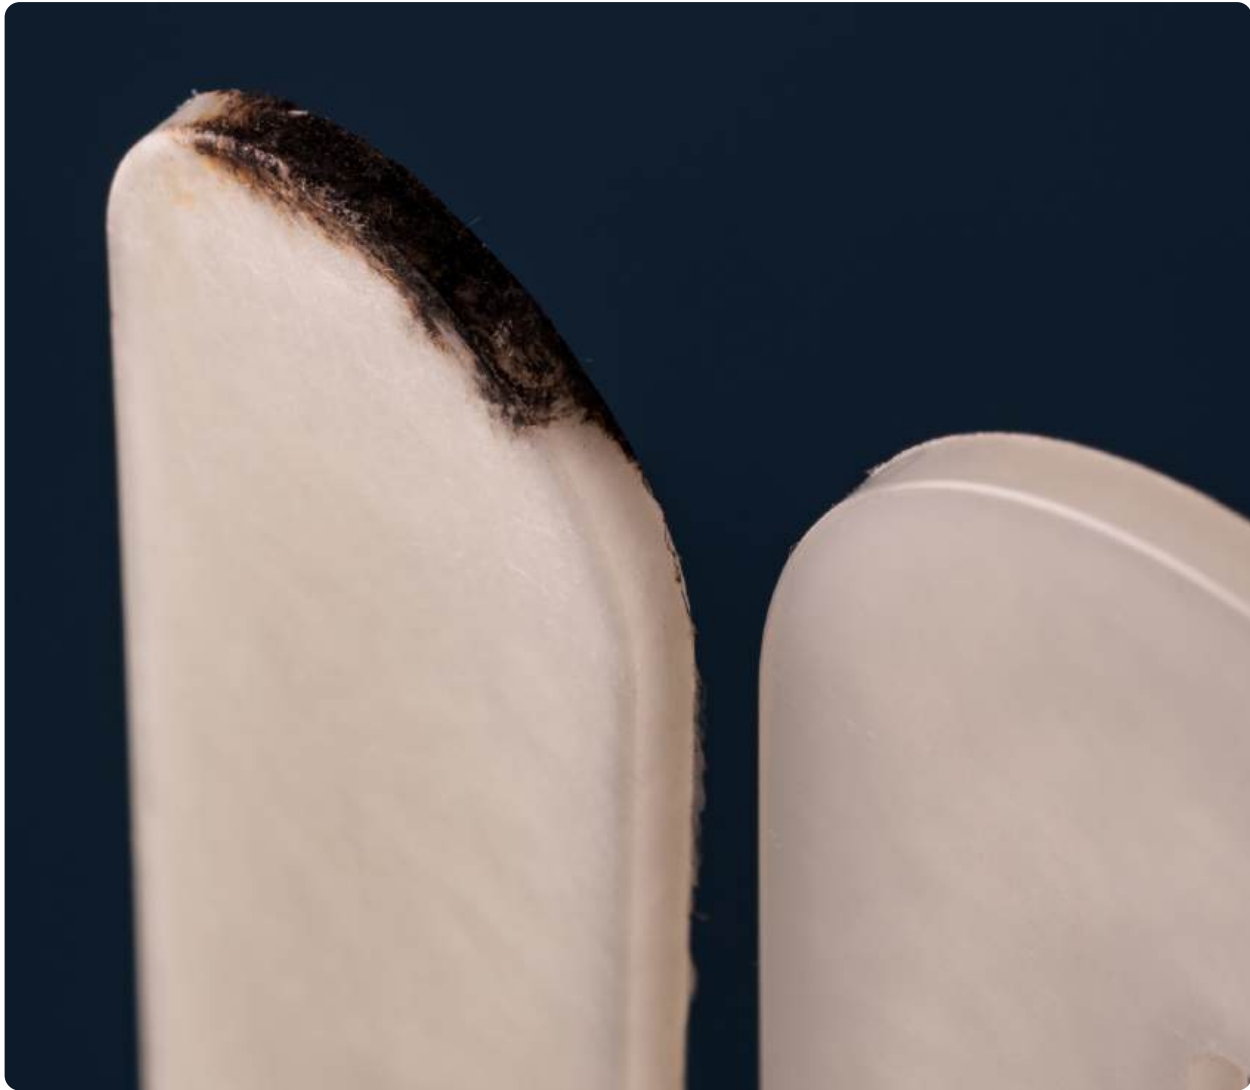
# Дизельный эффект

Обожжённый край или область внутри литевой детали свидетельствует об образовании дизельного эффекта. Дефект является следствием термодеструкции полимера из-за быстрого сжатия воздуха и его нагрева при заполнении пресс-формы. Может возникать как на видовой части детали, так и на линии соединения потоков расплава.

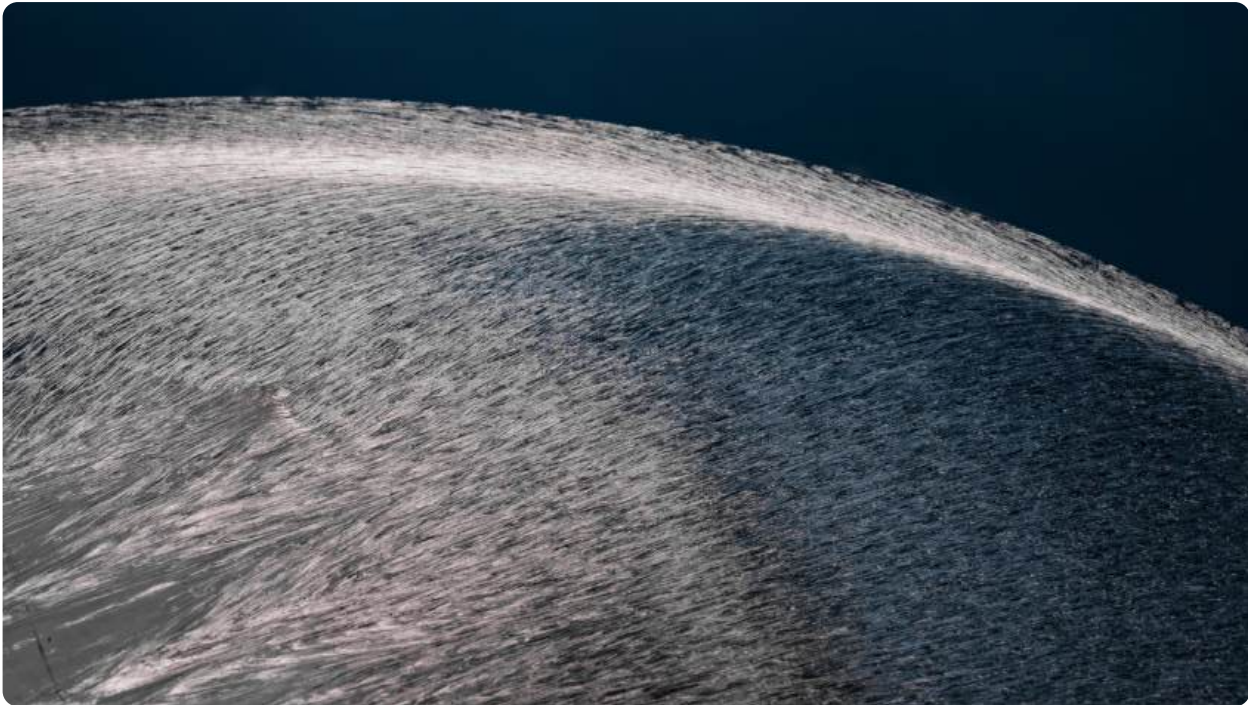
# Газообразные включения

Газообразные включения — полости в толще или на поверхности литьевого изделия, образующиеся в результате деструкции полимера.

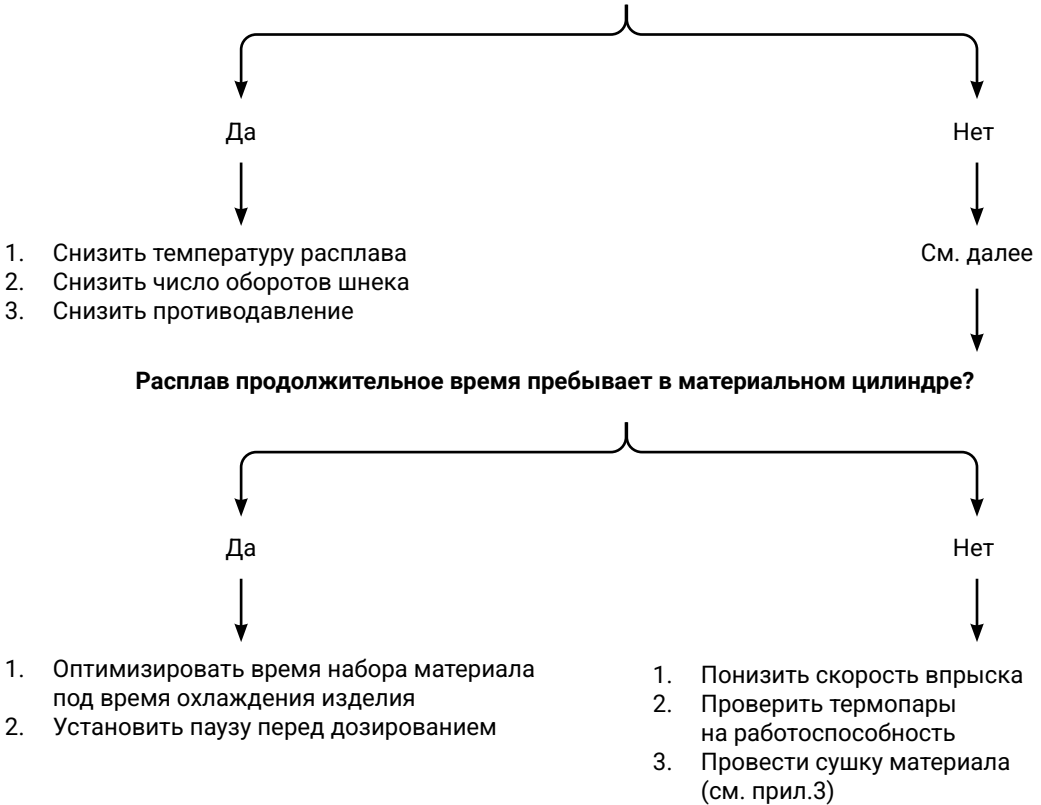
Меньшей склонностью к образованию дефекта обладают материалы с повышенными концентрациями антиоксидантов/термостабилизаторов и высокими значениями ПТР.

Температура переработки находится выше температуры начала деструкции (см. прил. 4)?

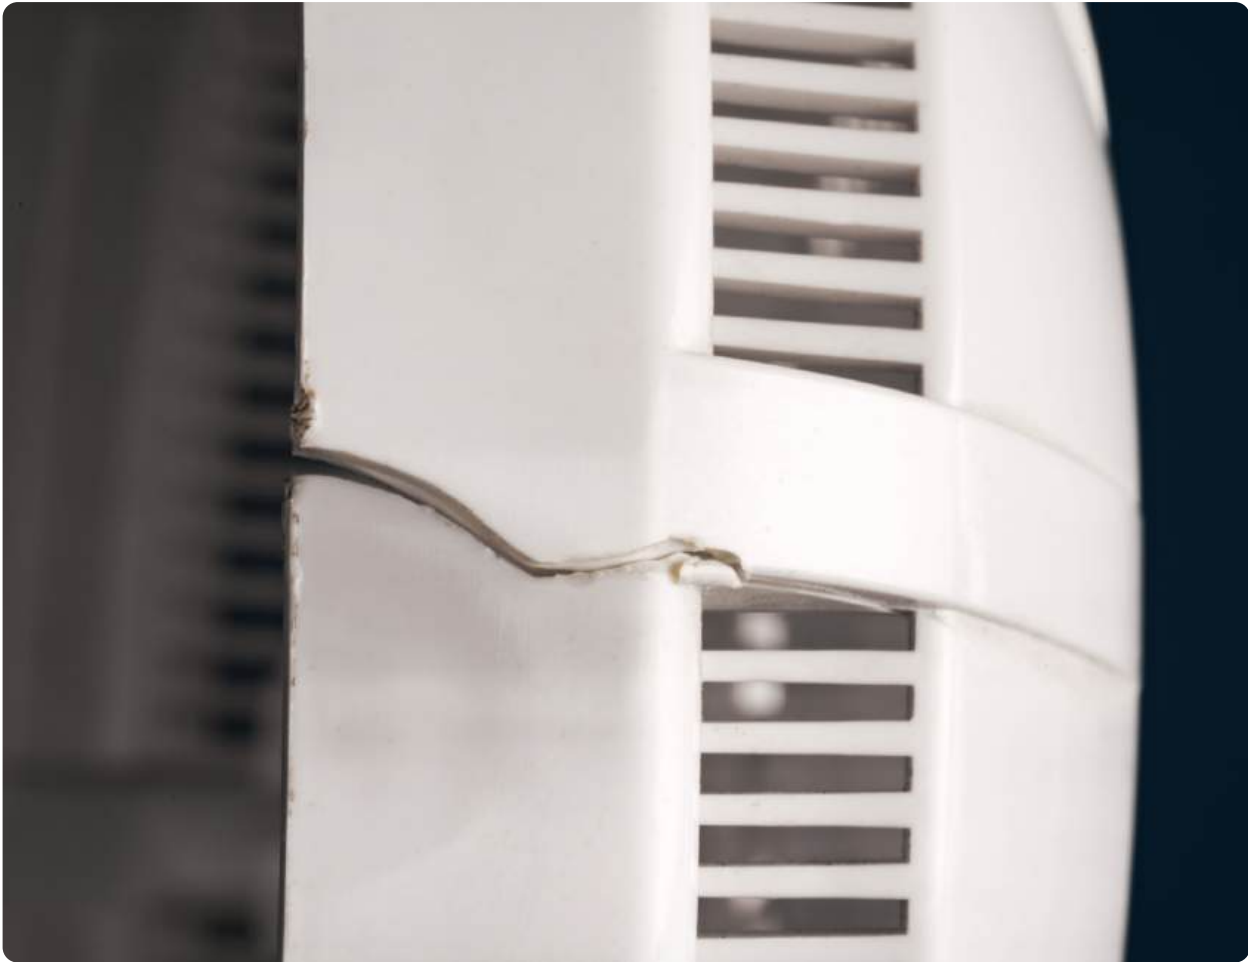
# Трещины вследствие внутренних напряжений

Дефекты в виде микротрещин или белесых зон, вызванные внутренними напряжениями в материале или внешними нагрузками. Часто проявляются не сразу, а через несколько дней/недель после изготовления детали. Визуально данный эффект выглядит как белые полосы или пятна на поверхности, микротрещины в зонах высокой деформации (например, на изгибах), трещины при механическом воздействии (например, при сгибании).

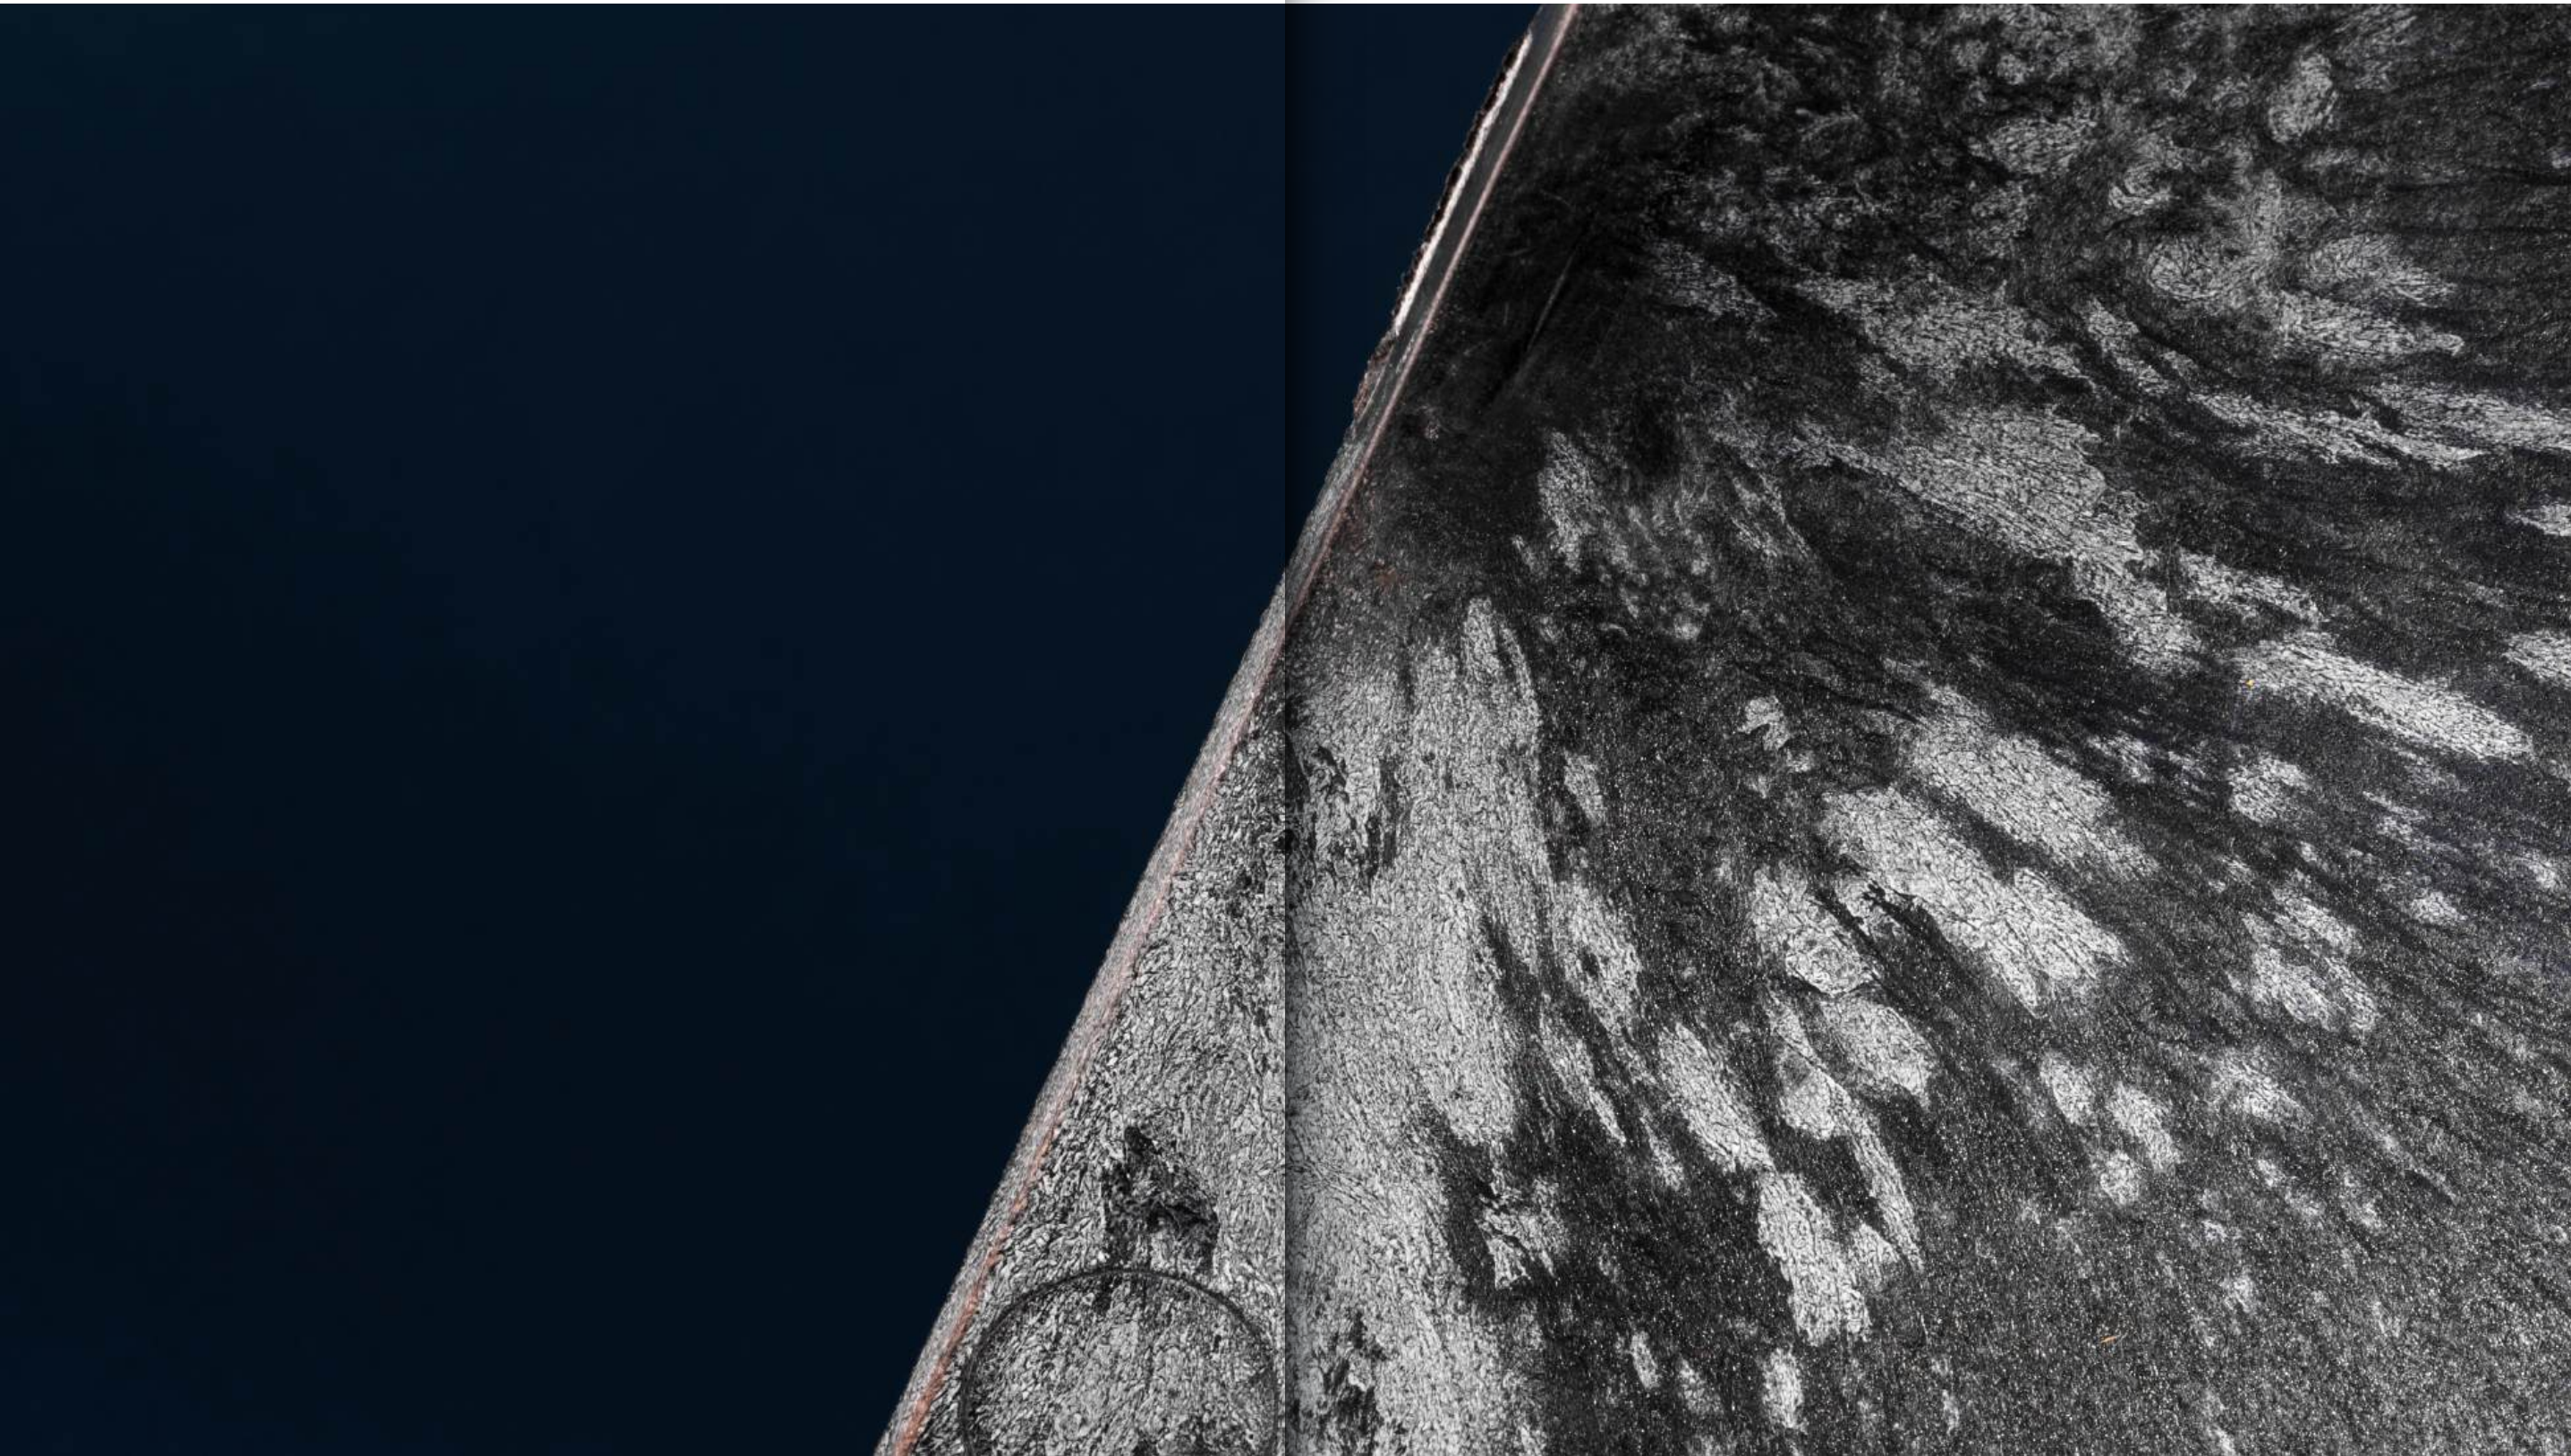
# Приложение 1

Корреляция диаметра шнека и подушки расплава
